Besiktningssprotokoll

Försäkringsbesiktning för Anticimex Säljarsförsäkrat

Fastighetsbeteckning: Bränna 4:4	
Fastighetsadress: Storgatan 20	
Postnummer: 956 31	Ort: Överkalix

Besiktningdatum: 2024-07-03	Protokollnummer: 68334321
Temperatur: +18 °C	Väderlek: Halvklart
Tekniker: Fredrik Sköld	
E-post: Fredrik.Skold@anticimex.se	
Kontor: Piteå	
Närvarande: Säljare Katarina Samuelsson

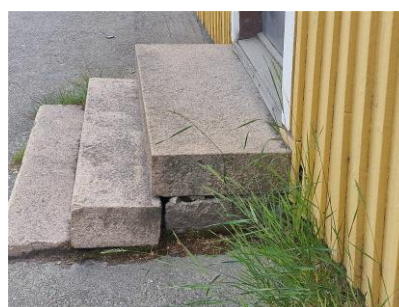
Stentrapp lutar mot husväggen.

Justera stentrapp så att vatten inte rinner mot dörrtröskel/fasad.

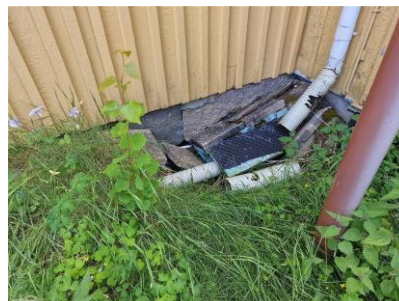
Områden där marken lutar mot huset förekommer.

Detta innebär en ökad fuktbelastning mot grunden vilket i sin tur kan orsaka fuktskador i huset.

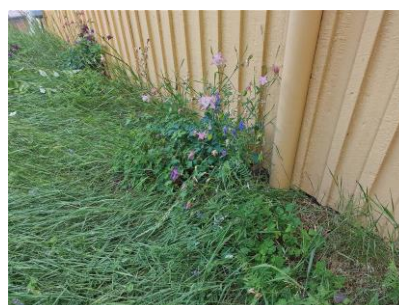
Avståndet mellan fasadbeklädnaden och marken är inte tillräckligt samt växtlighet nära fasad på del av baksida.

Eftersom fasadbeklädnaden avslutas för nära mark och växter står tätt mot fasaden finns risk för att fukt från marken suggs upp i fasadpanelens nederkant. Detta kan orsaka fuktrelaterade skador i fasadbeklädnaden och bakomliggande konstruktioner.

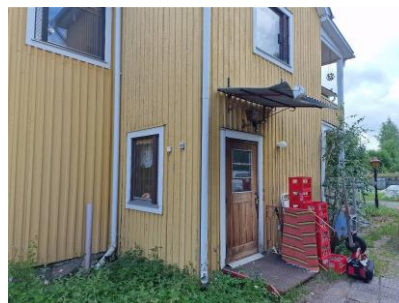
Delar av fasadpanelen är i behov av målning/underhåll (främst utanför trapphus/entréhall).

För att öka livslängden på fasadbeklädnaden rekommenderas målning och underhåll.

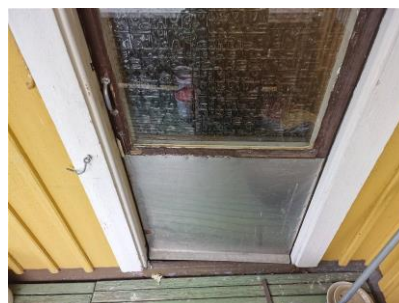
Dörrar är i behov av målning/underhåll.

Dörrar där målningsbehov finns riskerar att få fukt- och rötskador på grund av sämre vattenavvisande förmåga.

För att öka livslängden på dörr rekommenderas målning och underhåll.

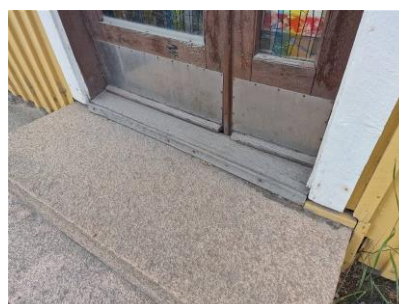
Tröskelbleck saknas under dörr.

Avsaknad av tröskelbleck medför att det finns risk för att vatten kan rinna in och orsaka fuktskador på tröskel och/eller i kringliggande vägg och bjälklag.

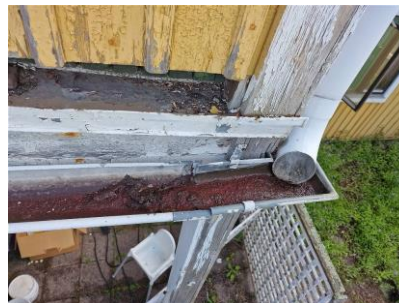
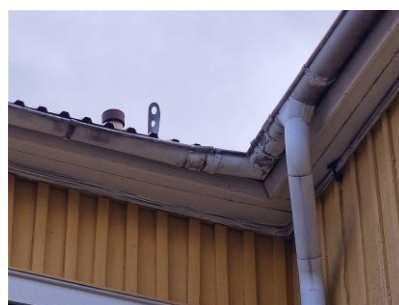
Hängrännor som lutar fel/läcker och är fulla med skräp förekommer.

Detta kan i sin tur innebära risk för fuktskador på fasad, sockel och i bakomliggande konstruktioner.

Justera, täta och rensa hängrännorna.

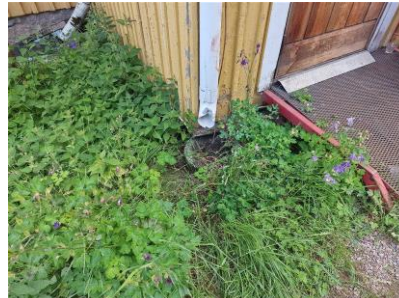
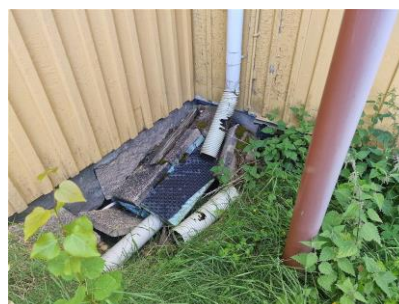
Avledning av vatten från stuprör finns ej runt källare.

Stuprör som släpper vatten vid husgrunden kan medföra en ökad fuktbelastning på grundmur/sockel som i sin tur kan leda till fuktrelaterade skador.

Led bort vatten från husgrunden (minst 2 m).

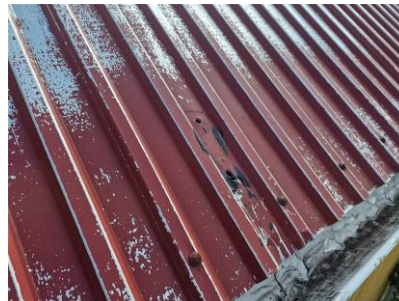
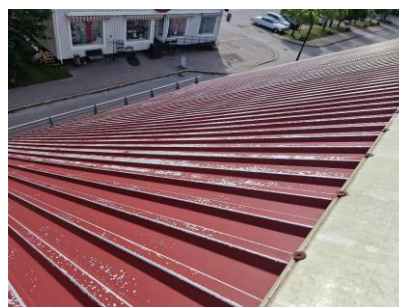
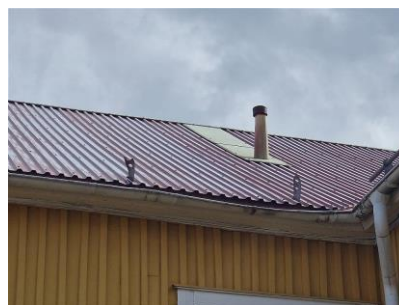
Yttertaket är äldre. Spikat plåttak.

- Hål i plåt i takfot på baksida där snörasskydd rivits lös.
- Färg flagnat från plåttak.

Plåt, plåtdetaljer och underlagspapp har enligt vår bedömning en begränsad livslängd. Eftersom husets taktäckning är äldre har det ett minskat motstånd mot vatteninträning. Detta i sin tur kan leda till fuktskador på träläkt och vidare ner i underliggande konstruktioner.

Täta tak (där snörasskydd tidigare förekommit) och håll vind och tak under uppsikt vid nederbörd och snösmältning.

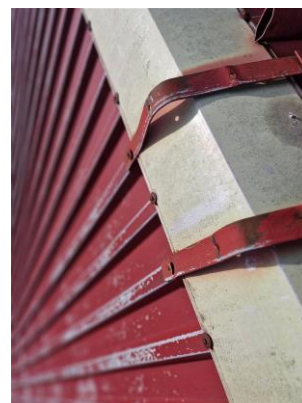
Takstege bristfälligt förankrad.

Enbart infäst med 2 st klockspikar.

Risk för fallolycka.

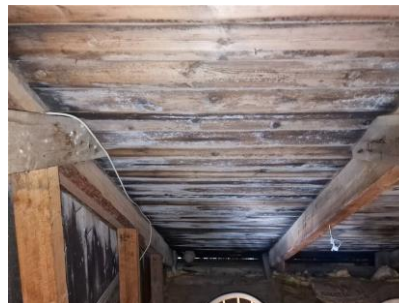
Mikrobiell påväxt finns på underlagstaket.

Detta är ett tecken på att vinden tillförs fukt inifrån bostaden.

För att komma tillrätta med detta kan fuktillförseln inifrån bostaden behöva minskas. Det kan göras genom att ventilationen i bostaden förbättras samt att eventuella otätheter i vindsbjälklaget (tak-/väggvinklar, taklucka med mera) tätas. Läs Anticimex faktablad om uppvärmda vindsutrymmen för tips och råd.

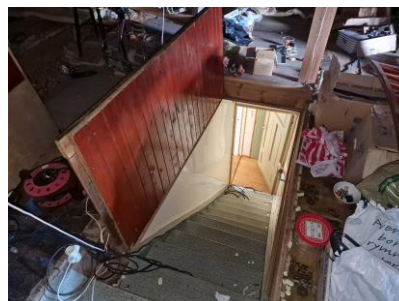
Otät/bristfälligt isolerad vindslucka.

Isolering och tätningslister finns ej.

Risk att fukt från boendemiljö tränger upp på kallvinden vintertid och orsakar mikrobiella skador.

Otät/oisolerad vindslucka leder även till ökade uppvärmningskostnader.

Byt till tät och isolerad vindslucka.

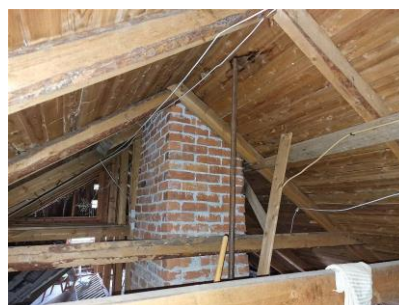
Lite isolering på största delen av vindsbjälklaget. Ca 10-15 cm sågspån. Delar av vindsbjälklaget tilläggs isolerat med ca 10 cm mineralull.

Vid kontroll av vinden uppmättes fuktvärden under kritisk fuktnivå för mikrobiell tillväxt och en normal lukt upplevdes. Fuktkvoten i underlagstak/takbjälkar uppmättes till 10 %.

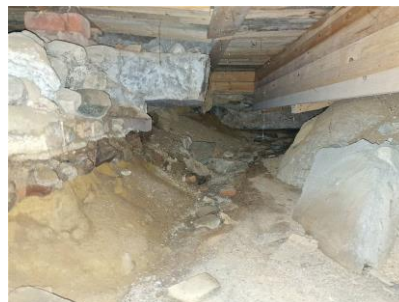
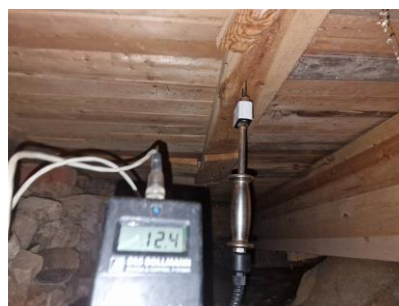
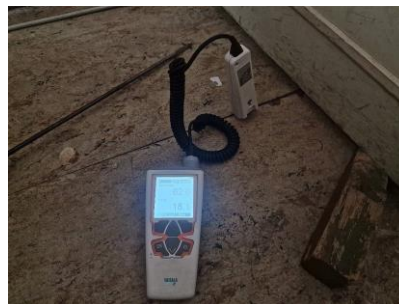
Vid kontroll av torpargrunden uppmättes fuktvärden under kritisk fuktnivå för mikrobiell tillväxt och normal lukt upplevdes.

Golvbjälklaget ovan den uteluftsventilerade torpargrunden riskerar att drabbas av fuktskador på grund av naturlig fuktpåverkan. Detta kan i sin tur leda till mikrobiella skador (angrepp av mikroorganismer) som kan leda till att mikrobiell lukt sprids till boendemiljön.

Fuktkvoten uppmättes till 12,4 %.

Relativa fuktigheten uppmättes till 62%.

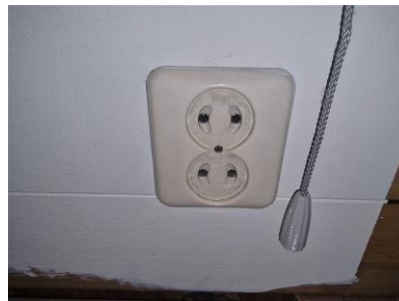
Vägguttag som saknar petskydd förekommer i del av hus.

Petskydd i vägguttagen ökar elsäkerheten i hemmet.

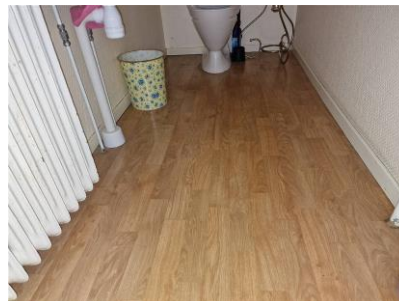
- ⚠ Tätskikt på golv med uppvik mot vägg och tröskel finns ej i wc.
Detta innebär ökat risk för fuktskador vid ett eventuellt läckage i utrymmet. Vatten kan tränga ner i omkringliggande konstruktioner med fuktrelaterade skador som följd.

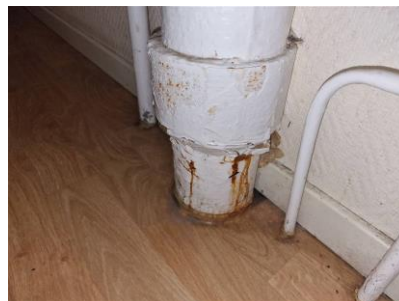
- ⚠ Rostangripet avloppsrör.
Kontakta rörmokare.

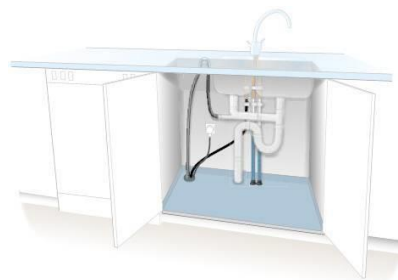
Fuktskydd saknas i diskbänksskåp och under kyl/frys.

Utan fuktskydd är det svårt att upptäcka läckage från rörledningar. Vatten kan då tränga in i omkringliggande konstruktioner och orsaka fuktskador.

För att upptäcka eventuella läckage, installera ett fuktskydd.

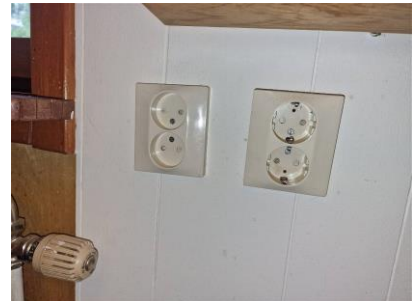
Jordade och ojordade eluttag finns i samma rum.

När man blandar jordade och ojordade eluttag i samma rum finns det en ökad risk för personskador.

Kontakta en elektriker för kontroll och åtgärd.

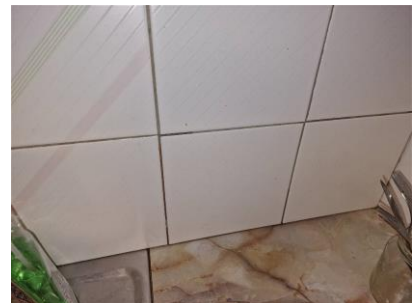
Kakel ovan diskbänk löst.

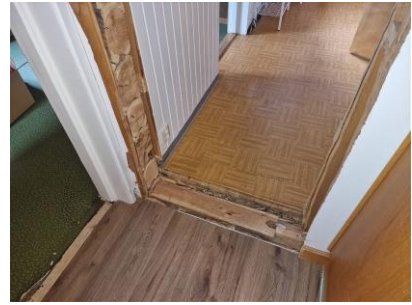
Ej färdigställt runt dörröppning.

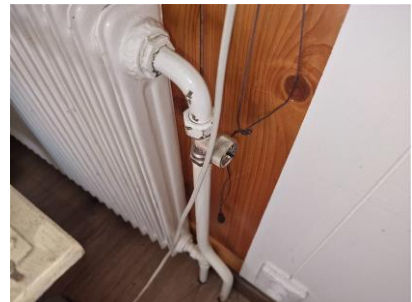
Termostat saknas på radiator.

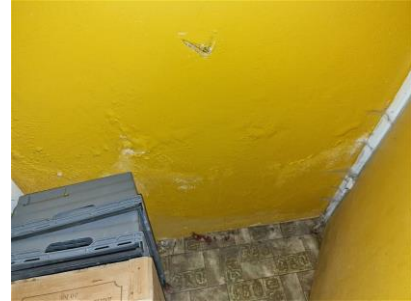
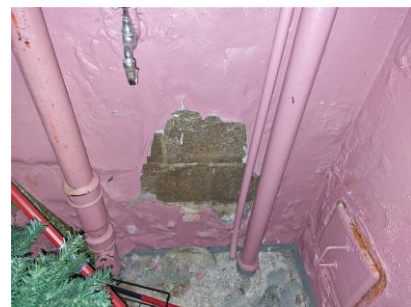
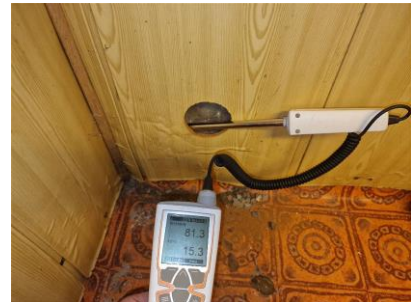
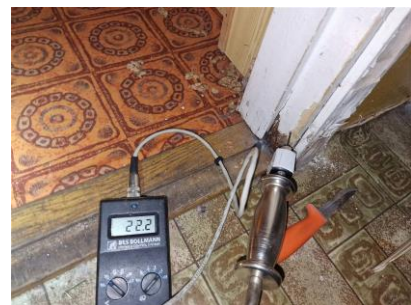
Puts- och färgsläpp finns på källarväggar och höga fuktvärden i nedre del av väggar och i trädetaljer mot betonggolvet.

Relativ fuktigheten uppmättes till 81% i vägg i tvättstuga.

Fuktkvoten uppmättes till 22% i dörrkarm i förråd.

Puts- och färg som släppt från underlaget invändigt på källarytterväggarna samt höga fuktvärden invändigt är ett tecken på att källarens utvändiga fuktskydd inte längre fungerar tillfredsställande.

För att åtgärda detta måste källarens utvändiga fuktskydd förbättras. Läs Anticimex faktablad om källare för tips och råd.

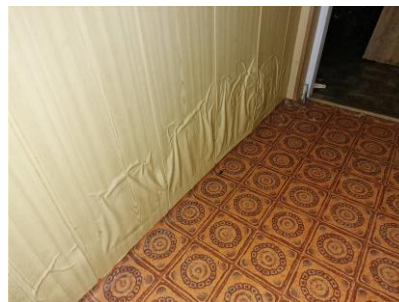
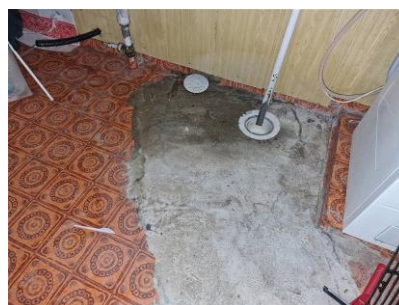
Skadade väggar och plastmattor på golv ej utbytta efter baktrycksskada 2018.

Kontakt med entreprenör för renovering av källaren rekommenderas.

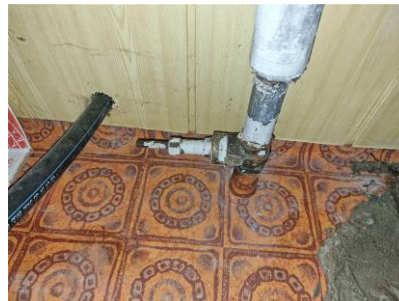
Ratt på avstängningsventil på inkommande vattenledning saknas.
Vid händelse av läckage bör man snabbt kunna stänga av vattnet.
Montera ratt på avstängningsventil.

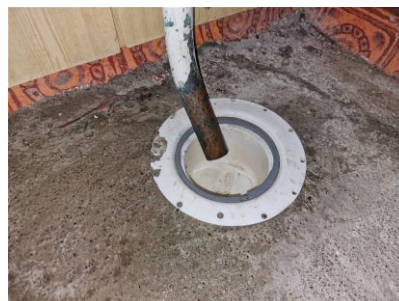
Avloppslukt.
Vattenlås demonterade i golvbrunnar.
Montera tillbaka vattenlås.

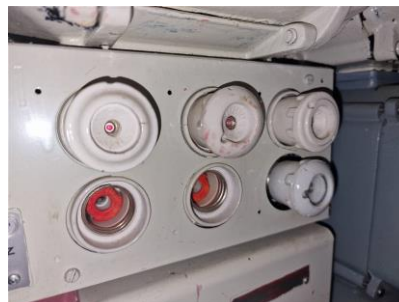
Skyddsglas saknas.
Montera skyddsglas i säkringshuvarna, alternativt byt ut dem.
