ÖVERLÅTELSEBESIKTNING

Säljklar Plus med fuktmätning

Svalöv, SÖDRA SVALÖV 34:19

Ängabäcksvägen 12
268 33 SVALÖV

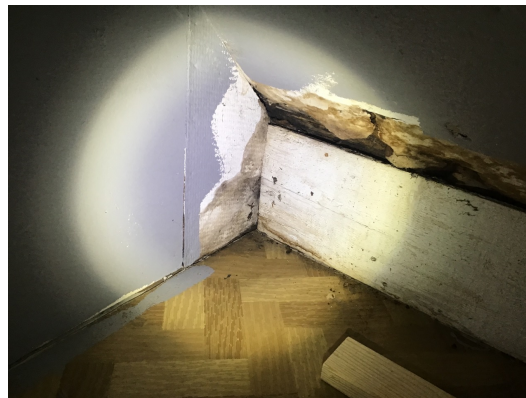
Sidovind 2

Missfärgningar.

Då missfärgningar har observerats, finns det risk att man har skador i konstruktionen. Dessa missfärgningar var torra vid besiktningstillfället.

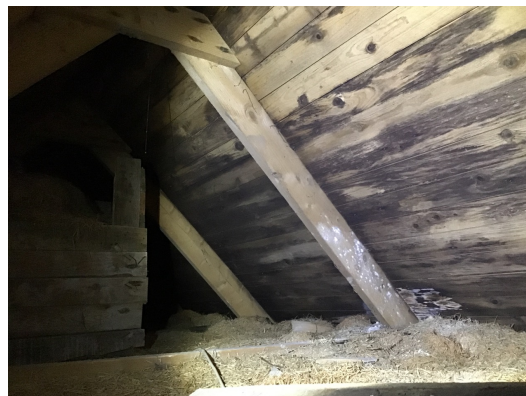
Nockvind

Mikrobiell påväxt på råspont.

Den upptäckta mikrobiella påväxten på underlagstaket indikerar att vinden periodvis tillförs eller har tillförts fukt inifrån bostaden, som den kallare delen av året kondensera mot underlagstaket (sk konvektionsskada).

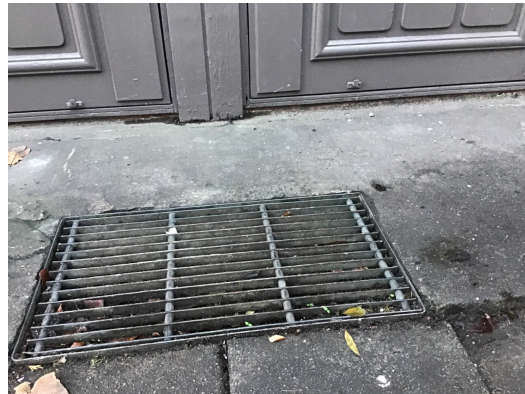
Bleck saknas på ytterdörr.

Då plåtbleck saknas på ytterdörr kan regn eller snö ta sig in under tröskeln och där utsätta angränsande konstruktioner för förhöjd fuktstatus.

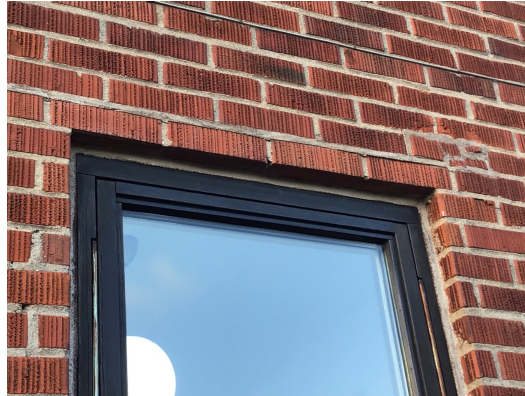
Spricka i tegelfasad ovanför fönster.

Då sprickor har noterats i fasaden ovanför fönster är det stor sannolikhet att vatten har trängt i tegelfogen och orsakat rostangrepp på armeringsjärnen.

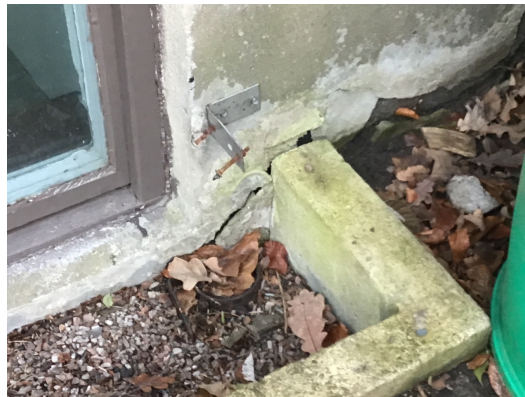
Sprickor i grundmuren.

Då det finns sprickor i grundmuren är det risk att vatten kan tränga in i dessa och orsaka skador som vintertid fryser och förvärrar skadan.
