## ÖVERLÅTELSEBESIKTNING Säljklar Plus med fuktmätning

### Österåker, LERVIK 1:242

Timmervägen 8  
184 63 ÅKERSBERGA

22072010940

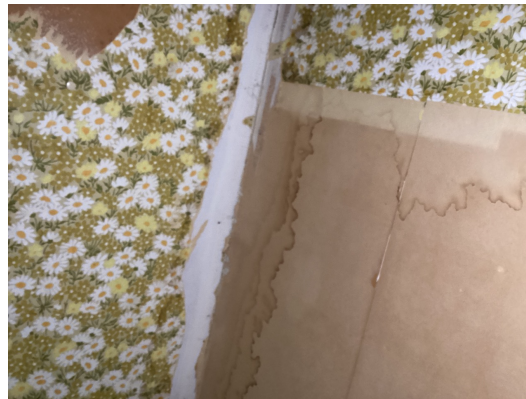
**Missfärgningar.**

Då missfärgningar har observerats, finns det risk att man har skador i konstruktionen. Dessa missfärgningar var torra vid besiktningstillfället.

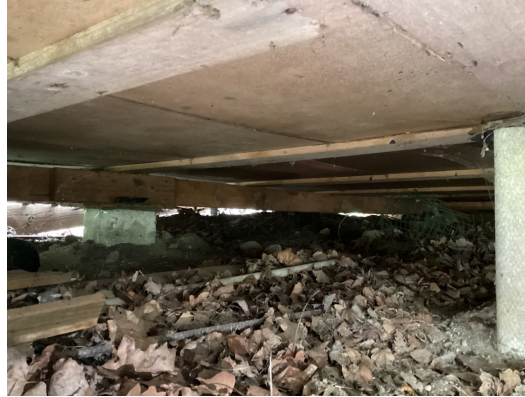
### **Delvis begränsad framkomlighet.**

Ej besiktigat

Då plintgrunden hade delvis begränsad framkomlighet att ta sig fram på är utrymmet endast besiktigat där det har varit åtkomligt.

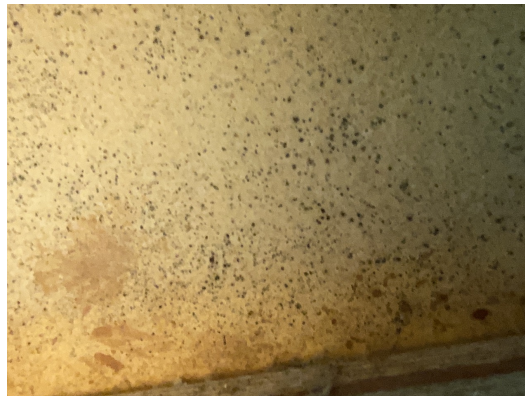
### **Mikrobiell påväxt.**

Då det vid besiktningen upptäcktes mikrobiell påväxt i utrymmet indikerar detta på att fuktig luft inte ventilerats ut korrekt under en längre tid.

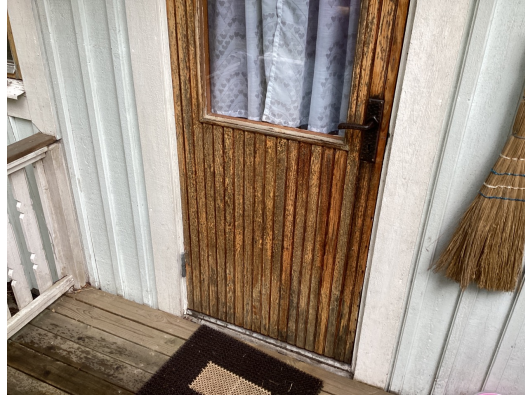
### **Underhåll av dörrarnas snickerier eftersatt.**

Då underhållet av dörrarnas snickerier är eftersatt finns risk för högre fuktupptag i dessa delar.

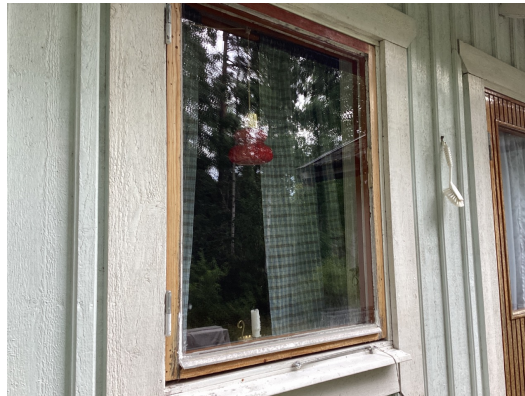
### **Underhåll av fönstrens snickerier samt fönsterkitt eftersatt.**

Då underhållet av fönstrens snickerier samt fönsterkitt är eftersatt finns det risk för högre fuktupptag i dessa delar.

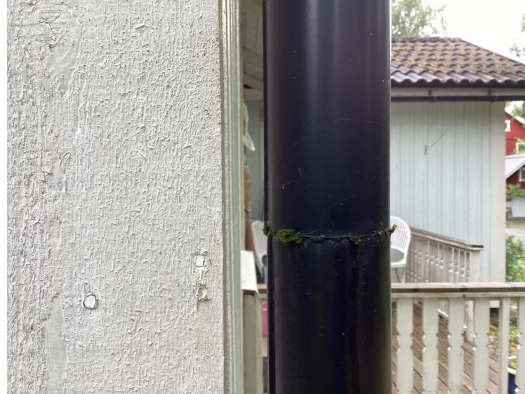
### Stuprörens fals är vänd inåt byggnaden.

Falsen ska vara riktad utåt ifrån huset. Vid stopp i stupröret under vintertid riskerar vattnet att frysa vilket kan leda till läckage från stuprörets fals.

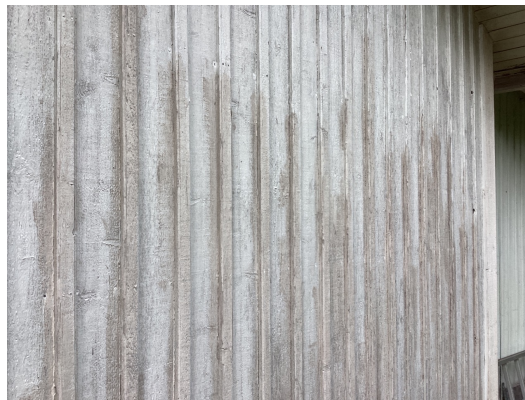
### Underhåll av snickerier eftersatt.

Då underhållet av byggnadens snickerier är eftersatt finns risk för högre fuktupptag i dessa delar.

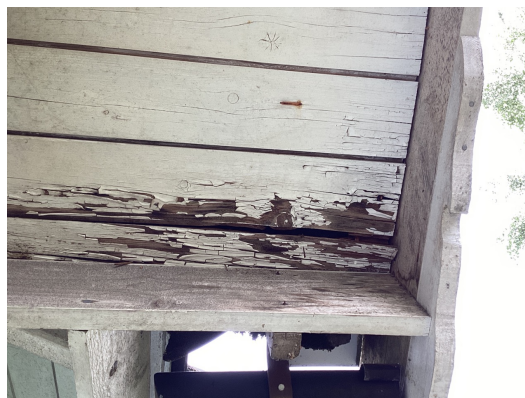
### Rötskador.

I trä som har rötskador så försämras hållfastheten. Detta medför ökad risk för att fukt tränger in i angränsande konstruktion.

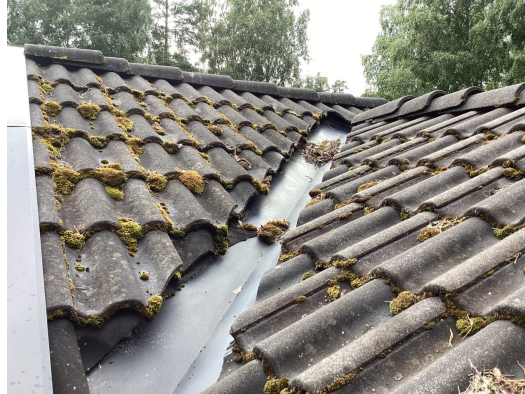
### Mossa på takpannor.

Mossa på takpannor binder fukt och försämrar avrinningen, under vintertid kan mossan även orsaka frostsprängningar i takpannorna.

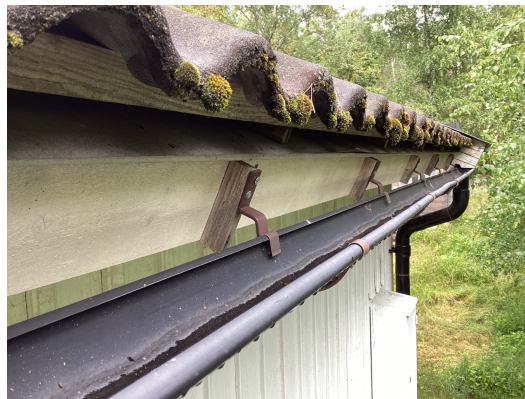
### Brister i fotplåt.

Då fotplåt saknas finns det risk att takfoten utsätts för förhöjd fuktstatus.

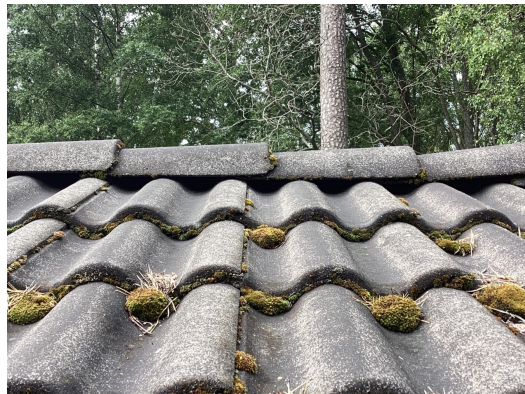
### Tätning av taknock.

Då tätningen av taknocken är bristfällig kan fritt vatten och snö ta sig in i angränsande konstruktioner och därmed orsaka förhöjd fuktstatus.

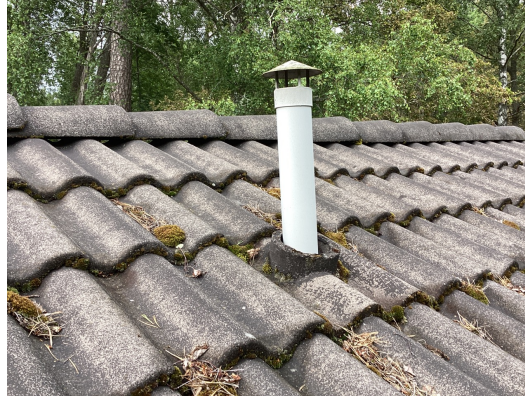
**Tätning vid installationsgenomföringar i tak.**

Mjukfog finns runt installationer på tak. När brister finns i dessa tätningar ökar risken att fukt tränger in i konstruktionen och utsätter denna för förhöjd fuktstatus.

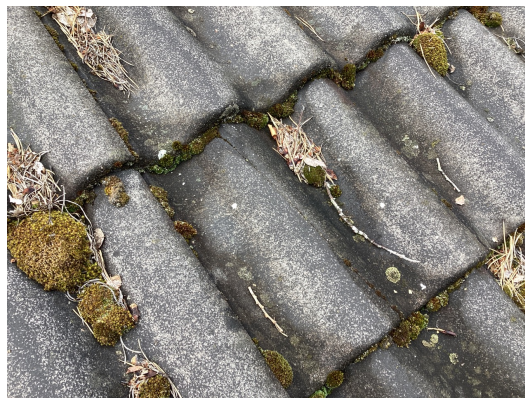
**Sprucken takpanna.**

Eftersom en sprucken takpanna har noterats är det risk att angränsande konstruktioner utsätts för fritt vatten och därmed belastas av förhöjd fuktstatus.

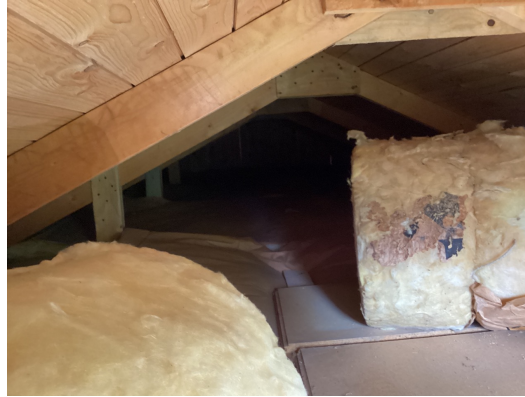
### **Saknas landgångar.**

Ej besiktigat

Då det delvis saknades landgångar i utrymmet är vinden endast besiktigat lokalt från inspektionsluckan, cirka 2 meter in.

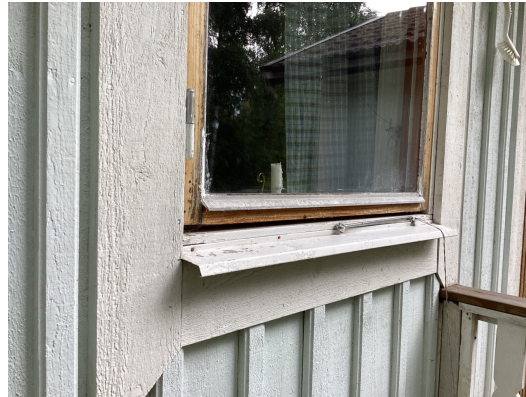
##### **Brister i anslutning av plåtbleck.**

Då brister i anslutning av plåtbleck på fönster finns, är det risk att vatten tränger in och orsakar fuktrelaterade skador på grund av förhöjd fuktstatus.

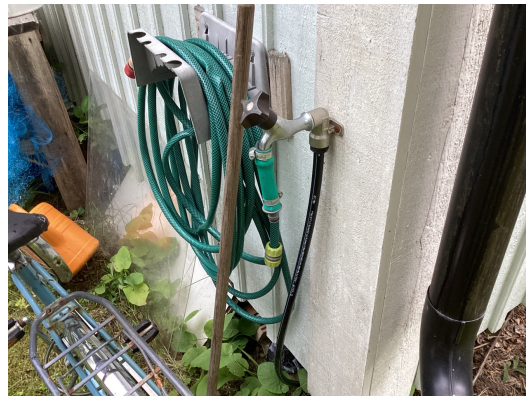
##### **Vattenutkastare i fasaden ej självdränerande.**

Då vattenutkastaren i fasaden inte är självdränerande, finns det risk för läckage i vattenledningsröret i väggen. Detta kan inträffa om röret inte töms på vatten då temperaturen ute sjunker mot fryspunkten. Vattenledningsröret kan då sprängas och när kranen åter tas i bruk uppstår läckage.

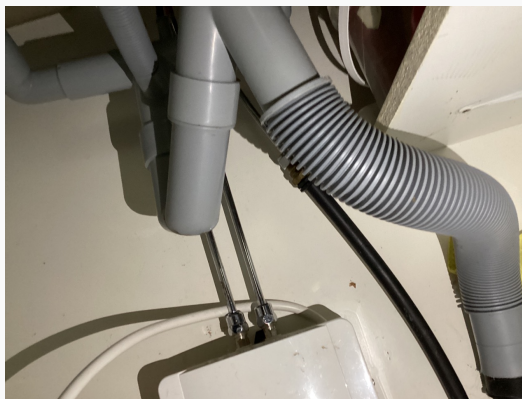
#### Entréplan, Kök

Då rör inte sitter fast monterade finns risk att rören kan lossna från sina infästningar vid belastning och orsaka vattensador som påverkar byggnaden och inomhusklimatet negativt.

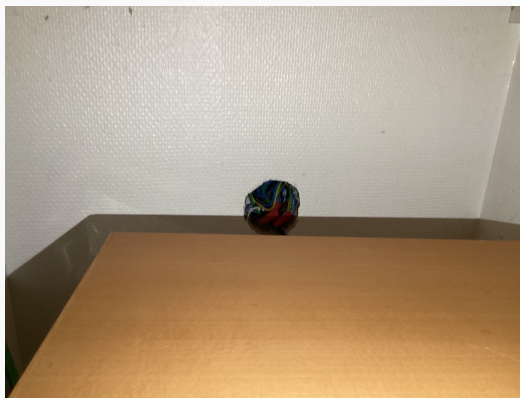
#### Entréplan, Kök

Doslock saknas.
