# Besiktningssprotokoll

Försäkringsbesiktning för Anticimex Säljarsförsäkrat

Fastighetsbeteckning: Sangis 2:37	
Fastighetsadress: Danielsvägen 2	
Postnummer: 952 72	Ort: Sangis

Besiktningdatum: 2025-01-09	Protokollnummer: 68772165
Temperatur: -13 °C	Väderlek: Mulet
Tekniker: Mattias Lindbäck	
E-post: mattias.lindback@Anticimex.se	
Kontor: Piteå	
Närvarande: Representant för dödsbo: Therese Paxborn

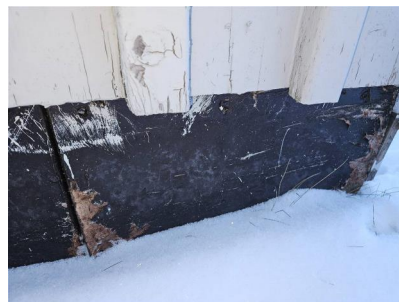
Skivor av organiskt material finns mot sockel och är fuktskadade.

Riv bort alla skivor av organiskt material.

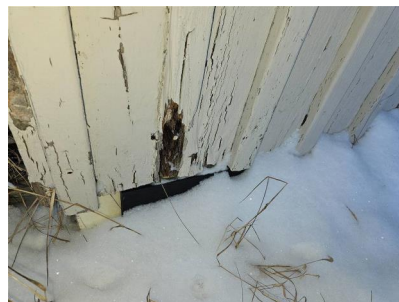
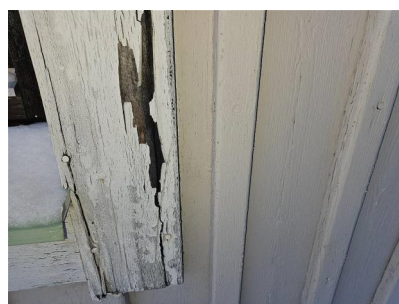
Fasad har målning/underhållsbehov samt behov av byte av rötskadade /trasigabrädor.

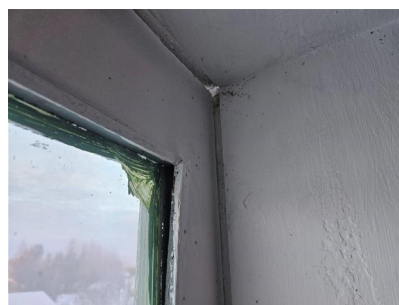
Balkongdörr är otät/svårstängd.

När otätheter förekommer vid dörren ökar risken för fuktskador i innanliggande konstruktioner

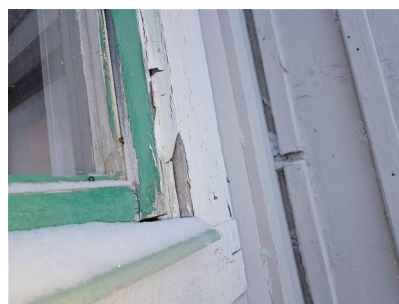
Isolerglas är punkterade (missfärgade/imma mellan rutorna).

Isolerglas som är punkterade tyder på att tätningen mellan rutorna är bristfälliga.

Fönster har målning/underhållsbehov.

Kontakta glasmästare för åtgärdsförslag och bedömning av omfattningen av ett eventuellt fönsterbyte.

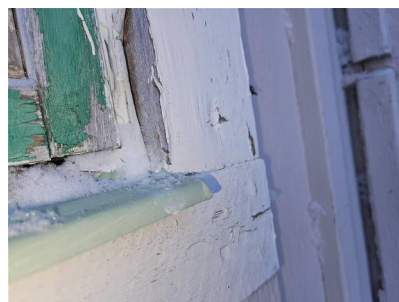
Gavlar saknas på fönsterbleck.

Montera underbleck med gavlar.

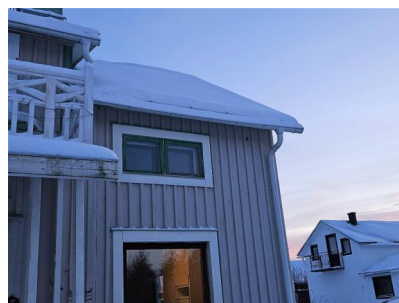
Hängrännor lutar fel.

När hängrännor har en felaktig lutning (bakfall) finns risk att regnvatten svämmar över vilket i sin tur kan leda till fuktskador på fasad och sockel.

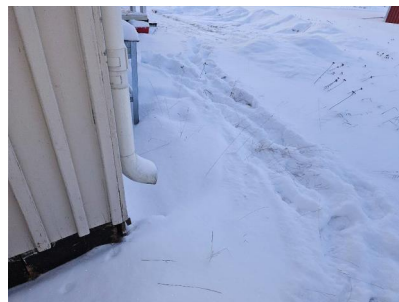
Stuprör är inte anslutet till markledning.

Stuprör som inte är anslutet till markledning kan medföra en ökad fuktbelastning på grundmur/sockel som i sin tur kan leda till fuktrelaterade skador.

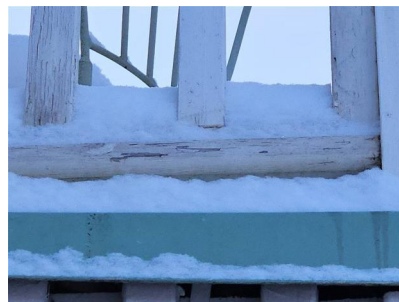
Balkong har målning/underhållsbehov.

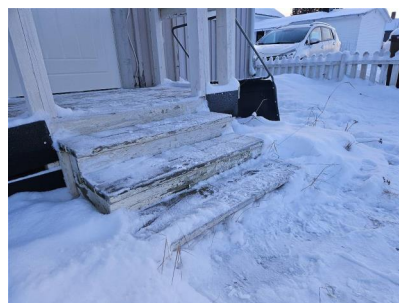
Entrébro har målning/underhållsbehov.

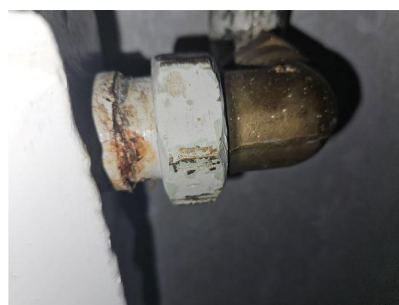
Mindre rostangrepp noterades vid element.

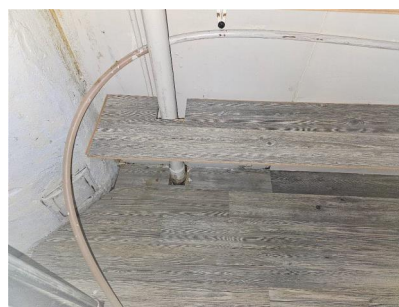
Oklamrat vattenrör/bristfälligt monterat vattenrör.  
Kontakta rörmokare för kontroll och åtgärd.

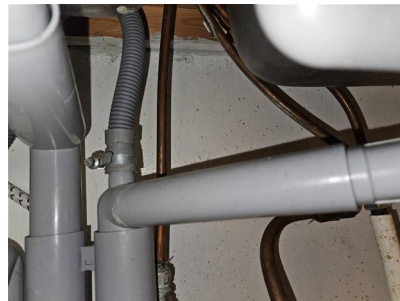
Upphångningsbygel saknas på avloppslang från diskmaskinen.

När upphångningsbygel saknas ökar risken för brott på slangen med läckage som möjlig följd.

För att hindra brott på avloppsslang rekommenderas komplettering av upphångningsbygel.

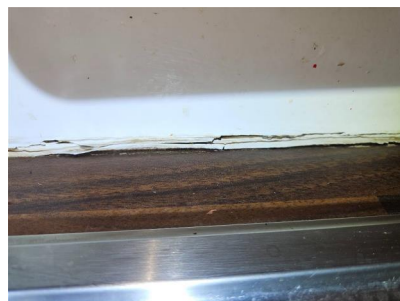
Otätheter noterades mellan diskbänk och vägg.

När otätheter förekommer mellan diskbänk och vägg ökar risken för fuktskador i omkringliggande konstruktioner.

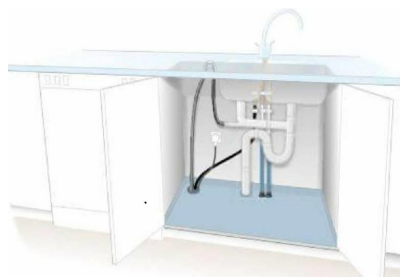
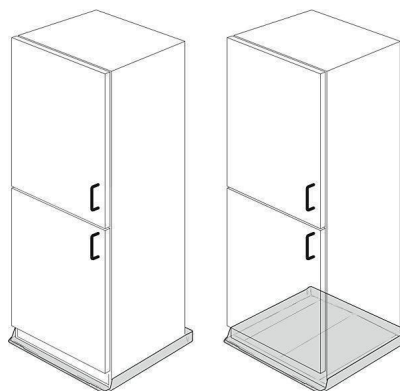
Fuktskydd saknas i diskbänksskåp samt under kyl/frys.

För att upptäcka eventuella läckage, installera ett fuktskydd.

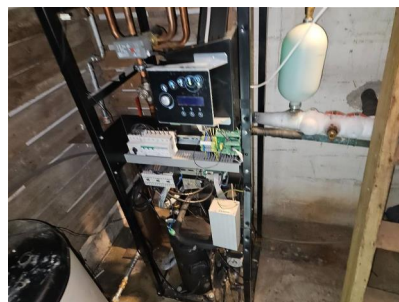
⚠ Skyddsskåpor saknas på bergvärmepump.

När skyddsskåpor saknas på bergvärmepumpen ökar risken för personskador vid kontakt med strömförande delar.

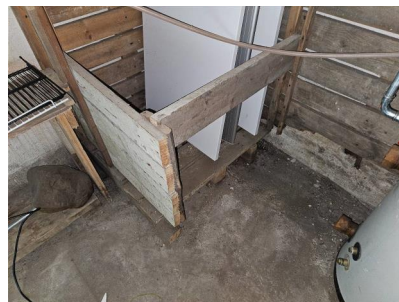
Organiskt material finns på marken och har fuktangrepp.

Jag rekommenderar att man rensar ut allt organiskt material från utrymmet.

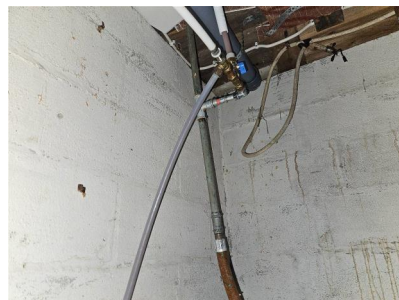
Oklamrat vattenrör.

Kontakta rörmokare för kontroll och åtgärd.

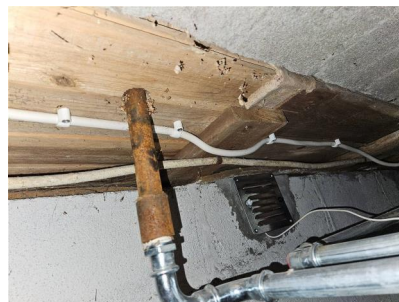
Rostangrepp noterades på vattenrör.

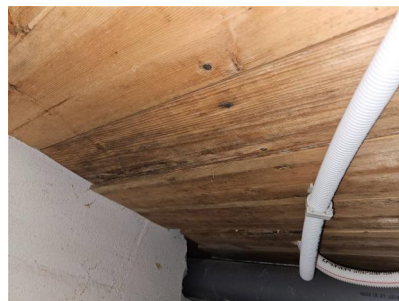
Mikrobiell påväxt noterades på underlagstaket i matkällaren.

Torrt vid inspektion.

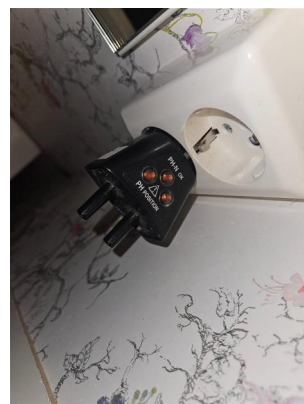
Vid stickprovskontroll av jordade eluttag noterades felkoppling.

Kontakta en elektriker för kontroll och åtgärd.

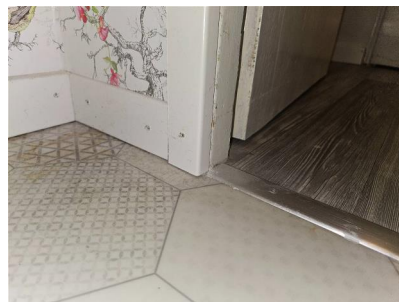
Tätskikt saknas mot angränsande konstruktioner och rum.

När tätskikt saknas mot angränsande konstruktioner ökar risken för fuktskador i omkringliggande konstruktioner vid ett eventuellt läckage.

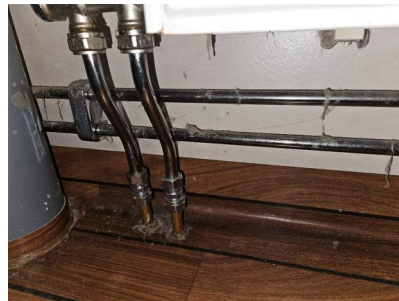
Rör genomföring finns i golv.

Rör genomföringar i golvet medför en ökad risk för att vatten tränger ner i omkringliggande konstruktioner och orsakar fuktskador.

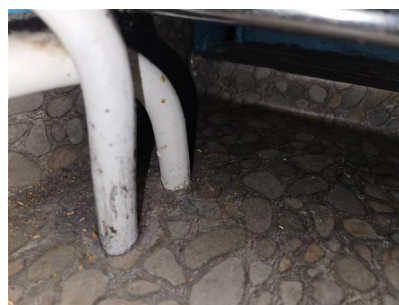
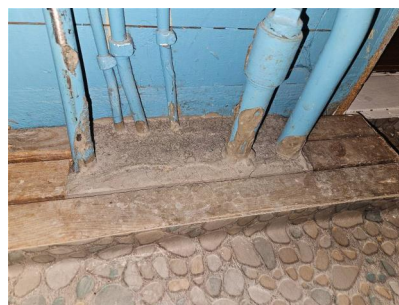
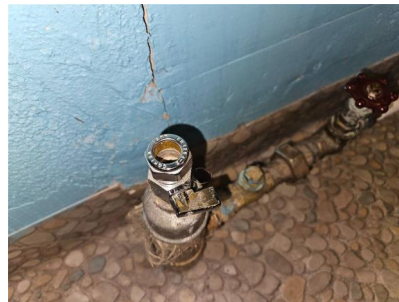
I utrymmet noterades ett antal brister:

- Rör genomföringar finns i golv.
- Klack på golv saknar tätskikt.
- Rörpropp saknas.

Dessa brister kan medföra en ökad risk för fuktskador i angränsande konstruktioner.

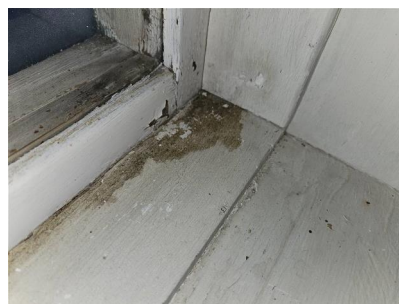
Missfärgningar noterades vid fönster.  
Torrt vid inspektion.
