ÖVERLÅTELSEBESIKTNING Säljklar Total

Tyresö, GÄRDESGÅRDEN 8

Morellvägen 20
135 42 TYRESÖ

UTLÅTANDE ÖVER ÖVERLÅTELSEBESIKTNING

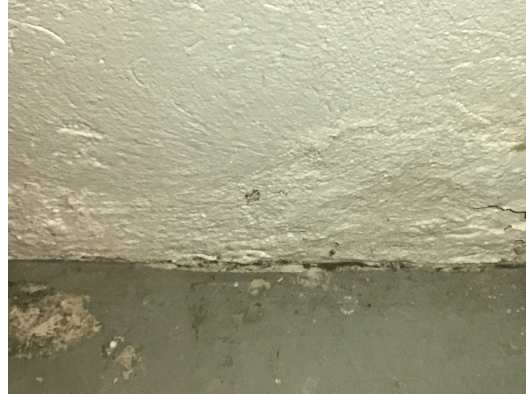
Mineralutfällningar i källare

Mineralutfällningar är oftast en följd av att väggarna kapillärt suger vatten från angränsande mark.

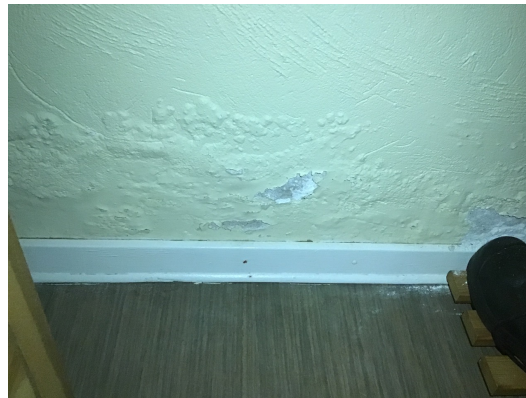
Putssläpp och mineralutfällningar i källare

Putssläpp och mineralutfällningar är oftast en följd av att väggarna kapillärt suger vatten från angränsande mark.

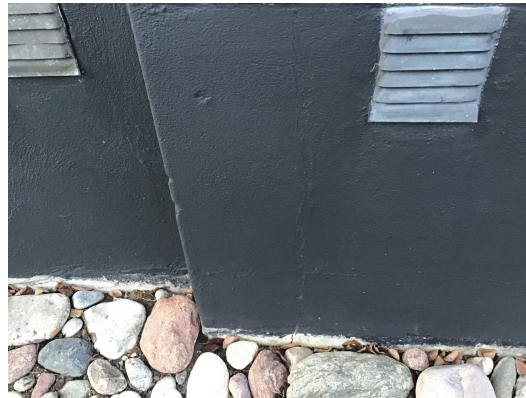
Sprickor i grundmur.

Då det finns sprickor i grundmuren är det risk att vatten kan tränga in i dessa och orsaka skador som under vintertid fryser och förvärrar skadan.

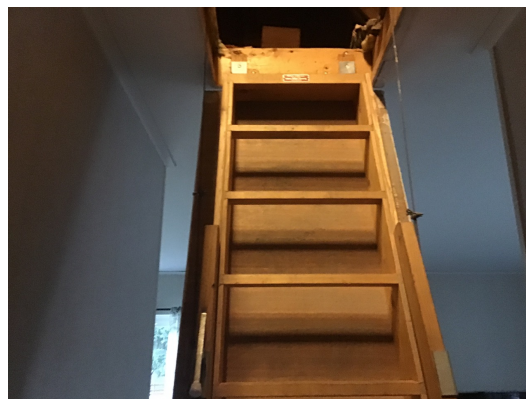
Otät vindslucka.

En otät vindslucka medför risk att varm fuktig luft tränger upp i vindsutrymmet och kondenserar mot kalla ytor. Detta kan orsaka fuktrelaterade skador i vindskonstruktionen.

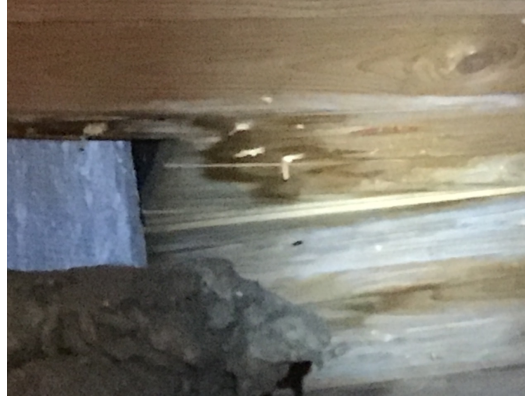
Missfärgningar.

Då missfärgningar har observerats, finns det risk att man har skador i konstruktionen. Dessa skador kan påverka både byggnaden och inomhusklimatet negativt. Torrt vid besiktningstillfället.

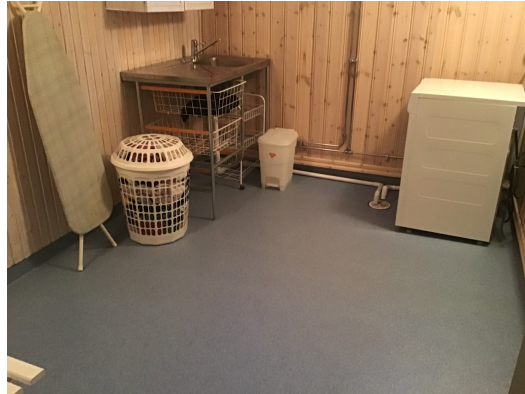
Äldre våtutrymme.

I våtutrymme (bad, dusch och tvättstuga) skall det finnas tillfredställande fuktskydd.

Material åldras och är ej beständiga, så risk föreligger att det blir eller är skador när materialen blir utarmade, som i förlängningen påverkar byggnad och inomhusmiljö negativt. Även genomföringar som brunnar, avlopp och rör genomföringar kan påverkas negativt då tätheten vid dessa inte går att garanteras. Inga skador upptäcktes vid besiktningstillfället.

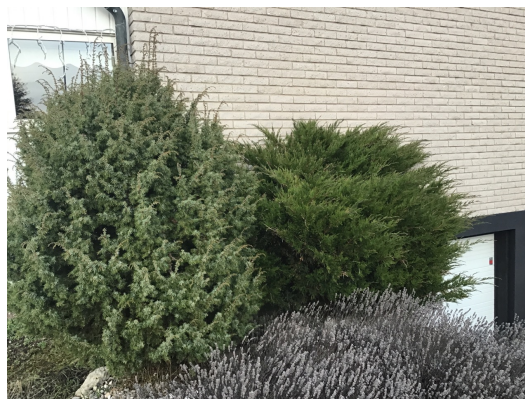
Växter/rabatter intill fasad.

Av erfarenhet vet man att problem kan uppstå i dagvattenledningar, fasad samt dräneringssystem då växtlighet finns intill byggnaden. En hög fuktstatus kan också uppstå i fasadens konstruktion då det rör sig större växter eller så kallat klätterväxter, då sådana hindrar sol och vind från att torka ut fasad. Inga skador noterades vid besiktningstillfället.

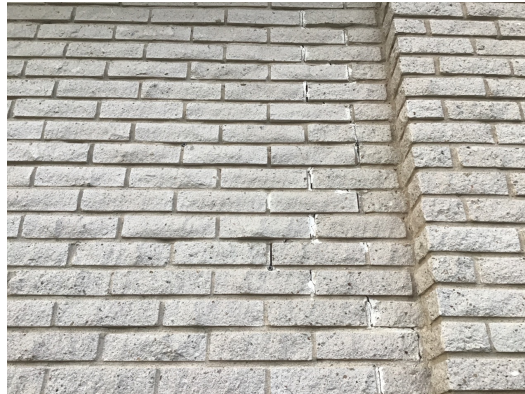
Fogsläpp och sprickor i fasaden

Då dessa brister finns i fasaden har den benägenhet att ta upp mer fukt vid nederbörd. Kontakt med fackman bör ske för att utreda eventuella följdskador av detta.

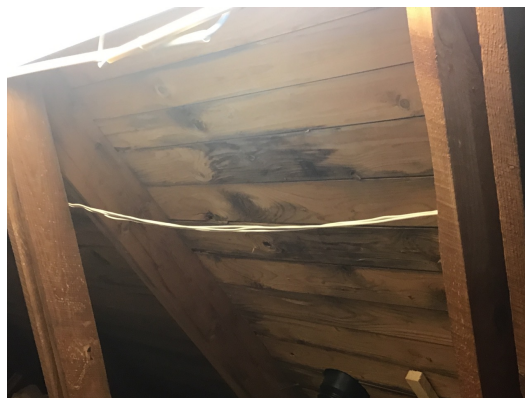
Mikrobiella missfärgningar

Mikrobiella missfärgningar har observerats och dessa kan vara orsakad av flera olika brister. För att säkerställa orsak och omfattningen av de mikrobiella skadorna rekommenderar vi att man kompletterar denna okulära besiktning med en fackmannamässig undersökning.
