Besiktningssprotokoll

Försäkringsbesiktning för Anticimex Säljarsförsäkrat

Fastighetsbeteckning: Tallvik 12:2	
Fastighetsadress: Kvarnvägen 12	
Postnummer: 956 32	Ort: Överkalix

Besiktningdatum: 2025-01-16	Protokollnummer: 68791343
Temperatur: +7 °C	Väderlek: Halvklart
Tekniker: Fredrik Sköld	
E-post: Fredrik.Skold@anticimex.se	
Kontor: Piteå	
Närvarande: Säljare ej närvarande

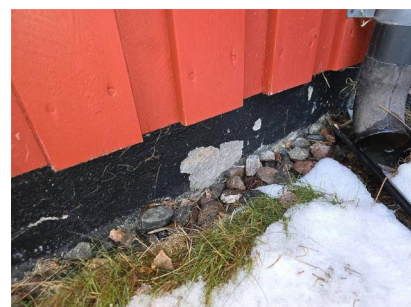
Mindre putssläpp noterades.

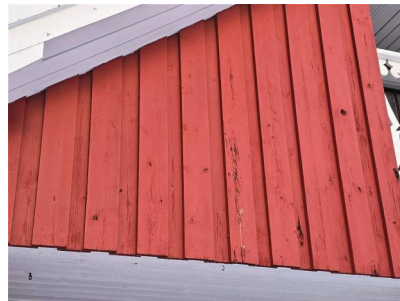
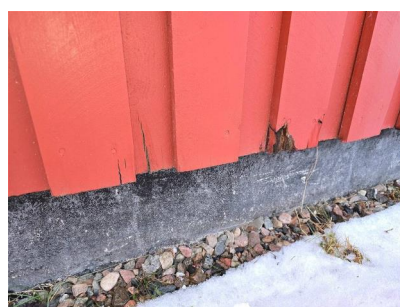
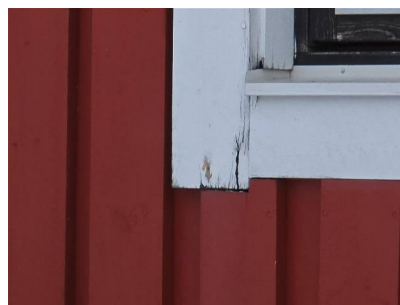
Fasadpanelen är i behov av målning/underhåll.
Rötskada i nedre del av fasad på garage och i fönsterfoder på gavel noterades

För att öka livslängden på fasadbeklädnaden rekommenderas målning och underhåll och byte av enstaka rötskadade bräder.

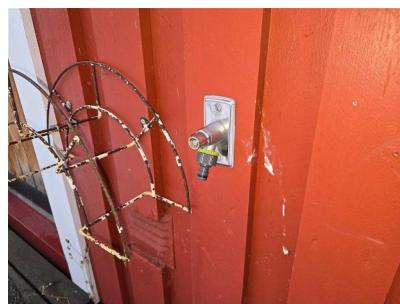
Vattenutkastaren är inte frostsäker.

När vattenutkastaren inte är frostsäker ökar risken för att den ska frysa sönder och orsaka vattenskada.

Byt till självdränerande vattenutkastare vilket innebär att den är frostsäker.

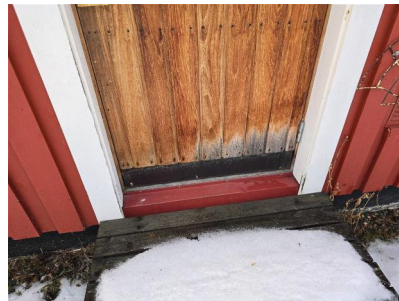
Dörr i behov av målning och underhåll.

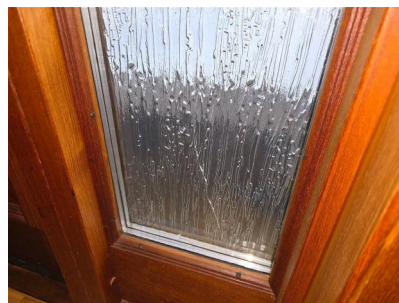
Spricka i glas i fönster vid ytterdörr.

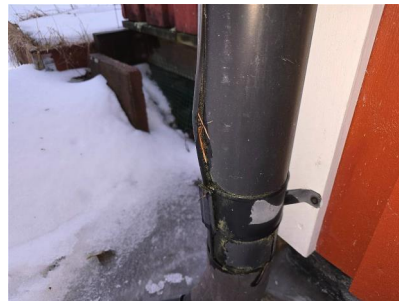
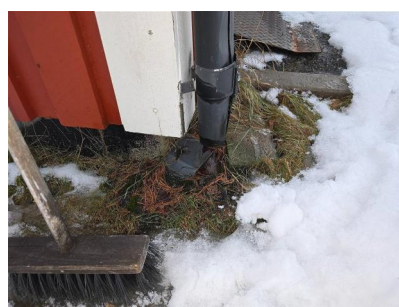
Stuprör frostsprängda.
Utkastare saknas på stuprör vid garage.

Åtgärda stuprör och led bort vatten från husgrunden.

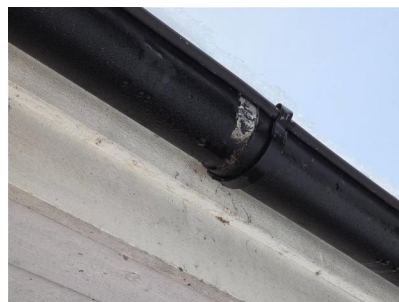
Hängränna läcker i skarv på tak ovan ekonomidel.

Täta skarv på läckande ränna.

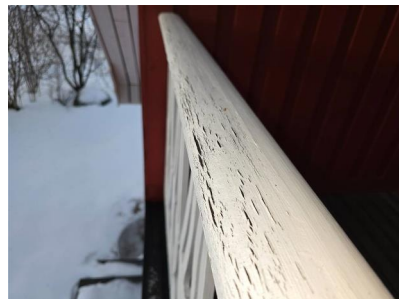
Balkongräcke har färgsläpp och torrsprickor.

För att öka livslängden på balkongräcke rekommenderas målning och underhåll.

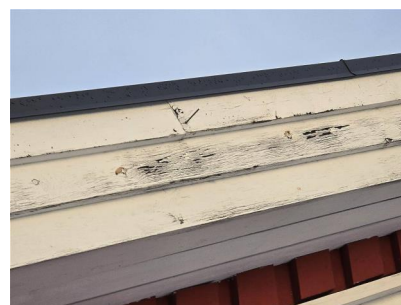
Vindskivor är i behov av målning och underhåll.

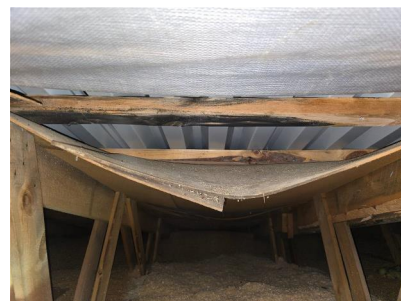
Kondensskydd något bristfälligt på vind ovan ekonomidel. Kondensskyddet fläckvis otät i skarvar och på väg att ramla ner (noterades på 2 ställen).

När kondensskyddet är bristfälligt finns en ökad risk för fuktskador i de underliggande konstruktionerna.

Justera och montera regel mellan takstolar som håller upp kondensskyddet.

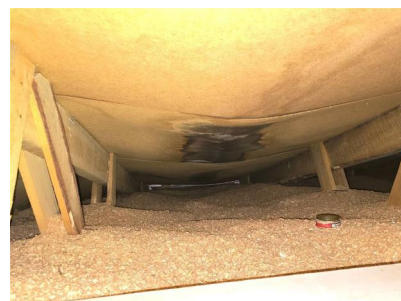
Fuktfäckor förekommer som bedöms vara sedan tiden innan yttertaket lades om.

Torrt vid inspektion.

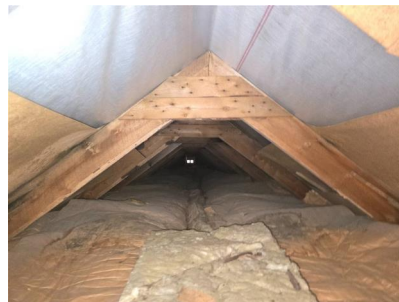
Vid kontroll av vinden uppmättes fuktvärden under kritisk fuktnivå för mikrobiell tillväxt och en normal lukt upplevdes. Fuktkvoten i underlagstak/takbjälkar uppmättes till 11 %.

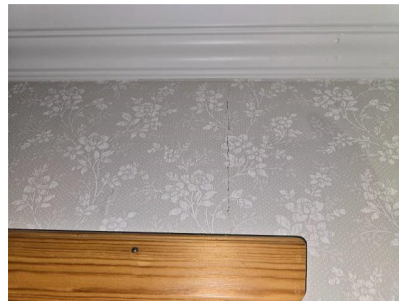
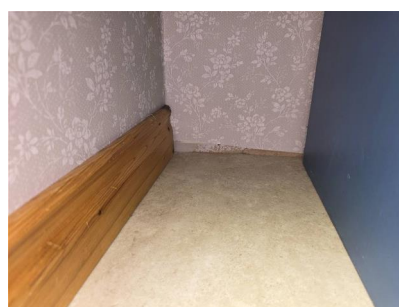
I huset förekommer normalt slitage och mindre brister allmänt så som:

- Rörelsesprickor i skivskarvar i innerväggar.
- Golvknarr förekommer.
- Slitage på ytskikt och trädetaljer.
- Några lister saknas.

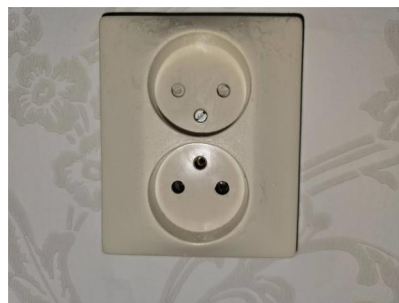
Vägguttag som har ett defekt petskydd förekommer på entréplan.

Petskydd i vägguttagen ökar elsäkerheten i hemmet.

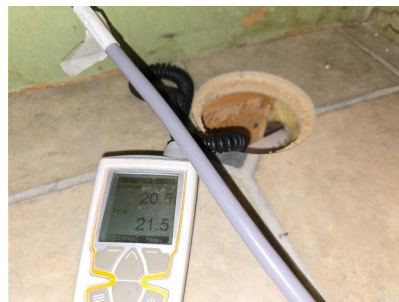
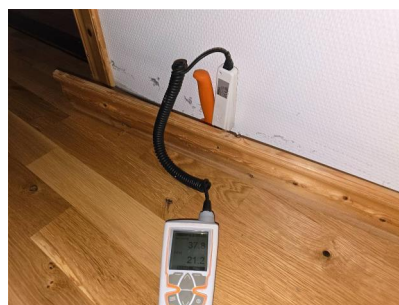
Vid kontroll av konstruktion uppmättes fuktvärden under kritisk nivå för mikrobiell tillväxt och normal lukt upplevdes.

Mätpunkt 1 i provhål i golv under spis.

Relativa fuktigheten uppmättes till 20,5% vid 21,5 grader.

Mätpunkt 2 i golv i passage mot sovrum 1.

Relativa fuktigheten uppmättes till 37,8% vid 21,2 grader.

Mätpunkt 3 i golv i diskbänksskåp.

Relativa fuktigheten uppmättes till 27% vid 20 grader.

Grundläggningen består av en betongplatta på mark utan underliggande isolering och med ett uppreglat isolerat golv dikt an betongen.

Befintlig golvkonstruktion och eventuella väggssyllar riskerar att drabbas av fuktskador på grund av naturlig fuktpåverkan. Detta i sin tur kan leda till mikrobiella skador (angrepp av mikroorganismer) som kan resultera i att mikrobiell lukt sprids till boendemiljön.

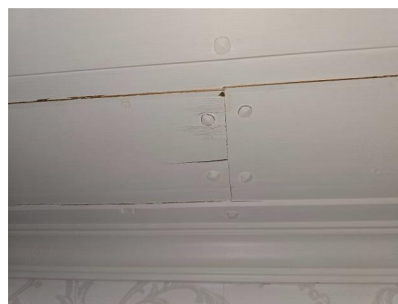
Mindre fuktfläck innertak vid yttervägg.

Torrt vid inspektion.

Bedöms vara från tiden innan yttertaket lades om.

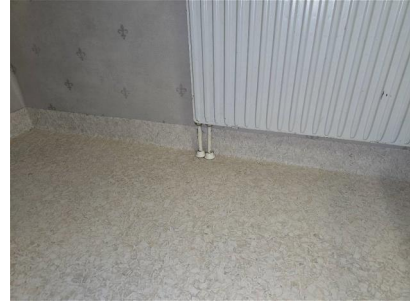
Rör genomföring i golv.

Rör ej dragna ut genom vägg som branschregler föreskriver.

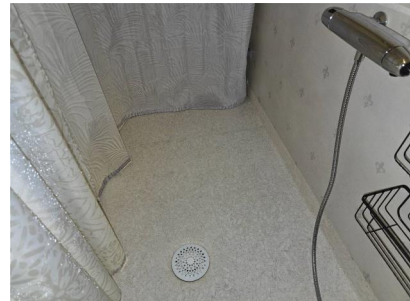
Skarv i plastmatta på golv i plats för dusch.

Skärma av så att skarv/svets hamnar utanför plats för dusch.

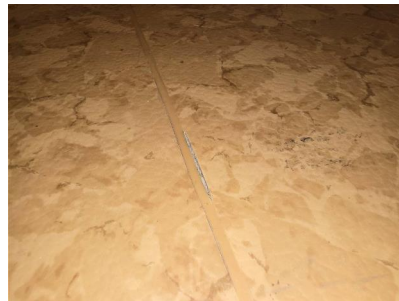
Våtutrymmet har äldre yt-/tätskikt.

-Skarvar o golvbeklädnaden otäta.

-Plastmatta på golv lös vid tröskel.

Bedöms ej påverka utrymmet i någon större omfattning när plastmattan är monterad på betong.

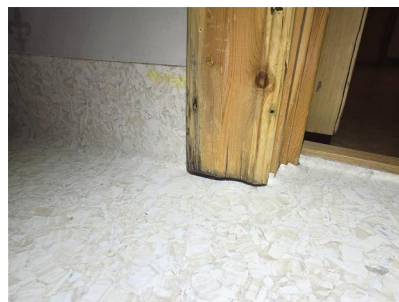
Dörrfoder av trä påverad av fukt nära duschzonen.

Montera dörrfoder av plast.

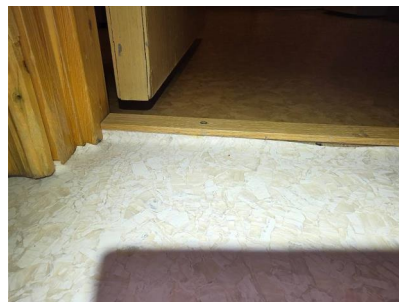
Något bristfälligt uppvik av plastmatta vid dörr/tröskel.

Täta med våtrumssilikon.

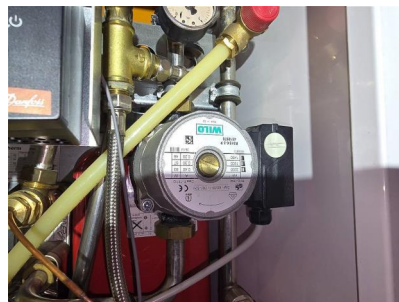
Missljud från cirkulationspumpen.

Testa att lufta värmesystemet.

Vid osäkerhet kontakta rörmokare.

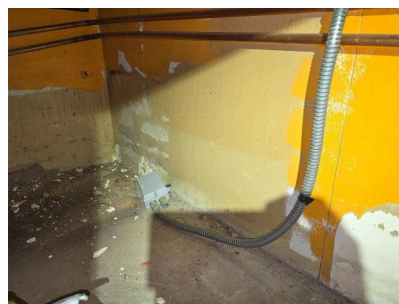
Lös strömbrytare.

Montera fast.

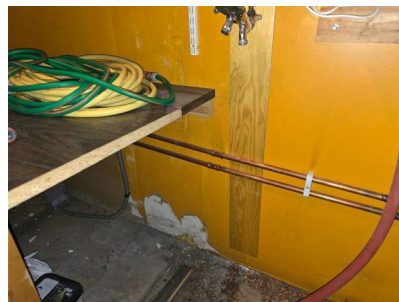
Liten del av vägg fuktpåverkad (under kran).

Torrt vid inspektion.

Byt skadat material.

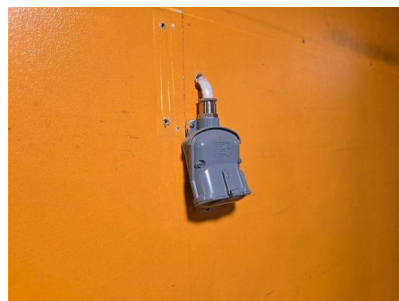
3-fasuttag i metall finns.

Denna typ av uttag tillverkas inte längre då de anses medföra en stor risk för personskada.

Kontakta en elektriker för kontroll och åtgärd.

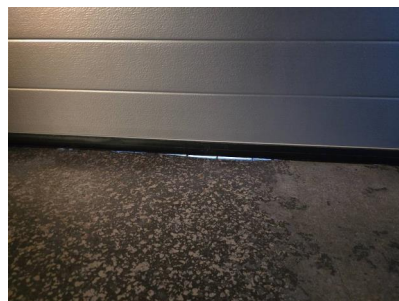
Mindre otäthet vid garage.

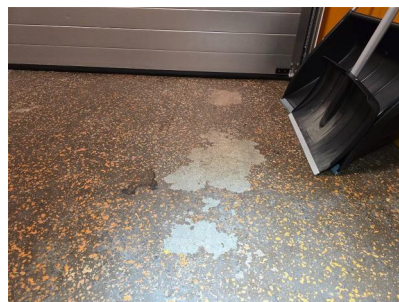
Färg släppt från betonggolv.

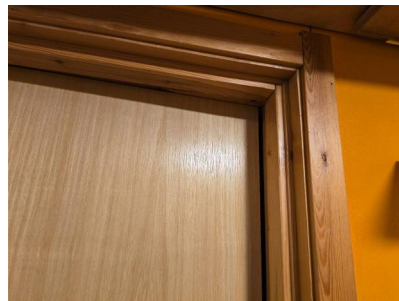
Kärvande dörr till förråd 2.

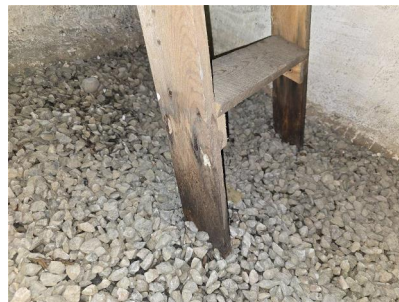
Nedre del av trappen fuktskadad.

Kapa av och palla upp med tegelstenar.

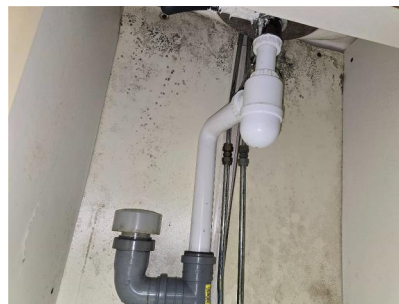
- ✎ Defekt vakuumentil. Fukt ångar ut från avloppssystem och har mikrobiellt skadat tvättställsskåpet (avloppslukt i skåp).

Byt vakuumentil och tvättställsskåp.

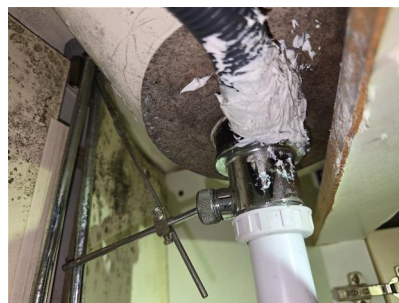
- ✎ Läckage från avloppsrör under handfat.

Kontakta rörmokare.

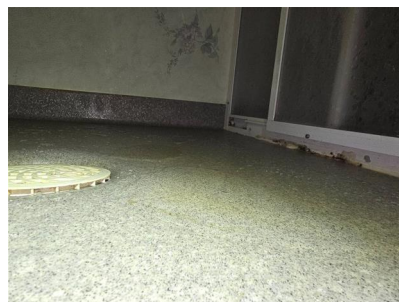
- ✎ Bristfälligt golvfall mot golvbrunnen.
