# Besiktningssprotokoll

Försäkringsbesiktning för Anticimex Säljarsförsäkrat

Fastighetsbeteckning: Överkalix Kyrkobord 3:2	
Fastighetsägare:	
Fastighetsadress: Orrstigen 3	
Postnummer: 956 32	Ort: Överkalix

Besiktningdatum: 2022-07-26	Protokollnummer: 67040382
Temperatur: +19 °C	Väderlek: Regn/Mulet
Tekniker: Fredrik Sköld	
E-post: Fredrik.Skold@anticimex.se	
Kontor: Piteå	
Närvarande: Johan Stambro

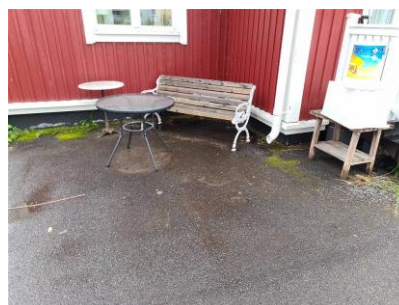
Områden där marken lutar mot huset förekommer.

Detta innebär en ökad fuktbelastning mot grunden vilket i sin tur kan orsaka fuktskador i huset.

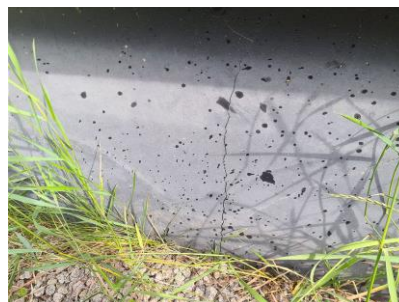
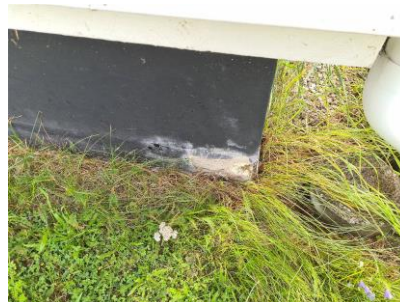
Sprickor/skador finns i sockelskiva.

Dessa bedöms inte ha lett till bakomliggande skador.

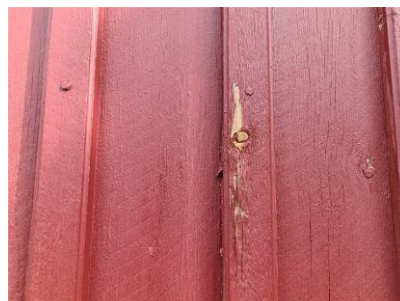
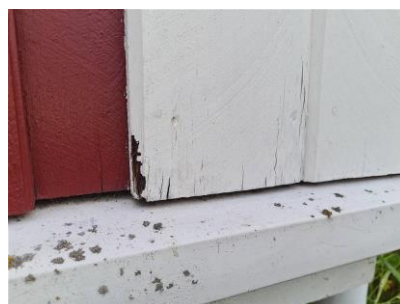
Fasadpanelen är i behov av målning/underhåll (främst mot söder).

- Färgflag förekommer mot söder.
- Fasadbeklädnaden solblekt mot söder.
- Mindre rötskada i ändträ noterades.

För att öka livslängden på fasadbeklädnaden rekommenderas målning och underhåll.

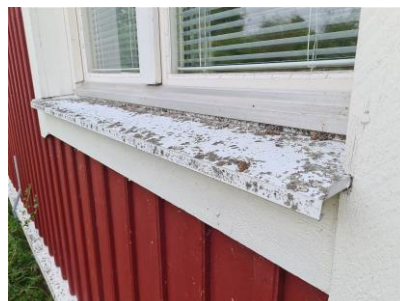
Mossa på plåtdetaljer förekommer.

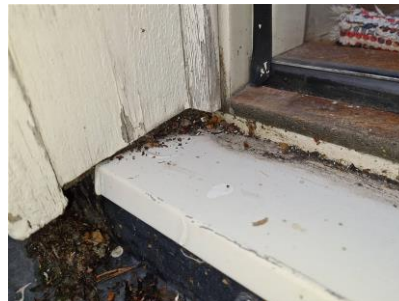
Tröskelbleck lutar fel och saknar gaveluppvik under balkongdörren.

Eftersom tröskelblecken lutar åt fel håll och saknar gaveluppvik finns risk att vatten rinner in i väggen vilket i sin tur kan leda till fuktskador i väggkonstruktionen.

Kontakta plåtslagare.

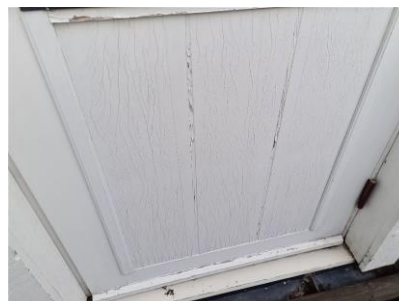
Balkongräcke och träkonstruktioner är i behov av målning/underhåll.

För att öka livslängden på balkongen rekommenderas målning och underhåll.

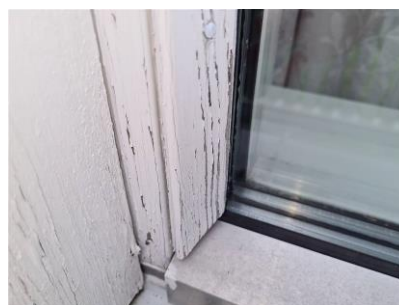
Fönster är i behov av målning/underhåll (främst mot söder).

För att öka livslängden på fönster rekommenderas målning och underhåll.

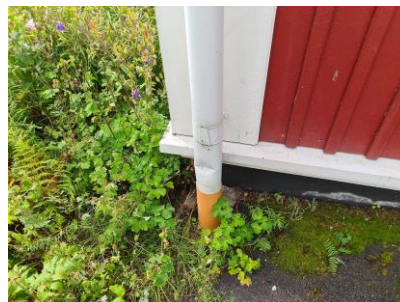
Lövsilar finns inte.

När det saknas lövsilar så finns det risk att det blir stopp i dagvattenledningen.

För att hindra stopp i dagvattenledningar rekommenderas komplettering av lövsilar.

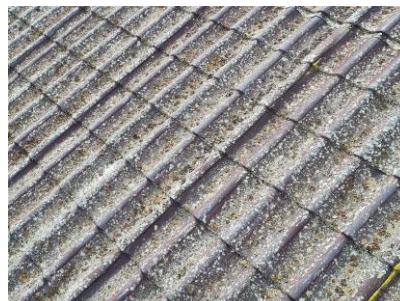
Mossa förekommer på tak (främst mot norr).

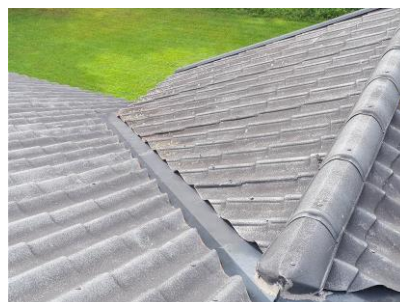
Spikar som rest sig från infästningar förekommer på plåttaket.

Byt ut till skruv.

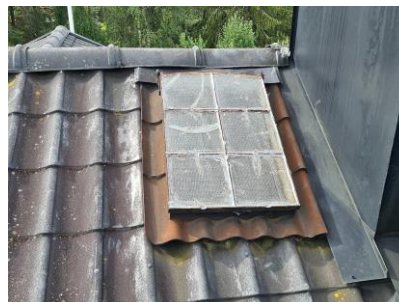
Glaslucka till kallvinden sprucken och enbart provisoriskt tätad med silikon.

Brister i det utvändiga plåttaket kan leda till takläckage.

Kontakta plåtslagare för montage av plåtlucka rekommenderas.

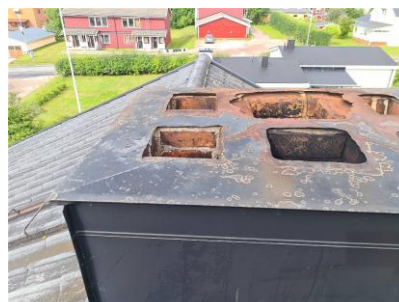
Skorstenen saknar väderskydd.

Väderskydd kan monteras för att skydda mot nederbörd som annars kan orsaka fuktskador och frostsprängning i skorstenen/ murstocken.

Vi rekommenderar att du kontaktar en fackman för att ta reda på hur och om ett väderskydd ska monteras.

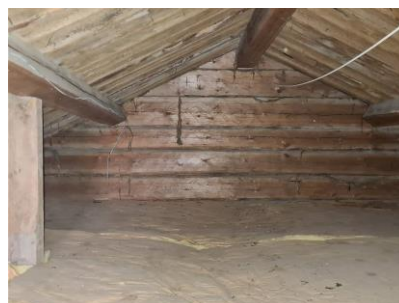
Vid kontroll av vinden uppmättes fuktvärden under kritisk fuktnivå för mikrobiell tillväxt och en normal lukt upplevdes. Fuktkvoten i underlagstak/takbjälkar uppmättes till 9 %.

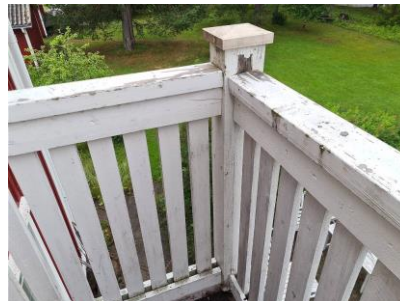
Balkongräcke och träkonstruktioner är i behov av målning/underhåll.

Balkongräcke och träkonstruktioner där målningsbehov finns riskerar att få fukt- och rötskador på grund av sämre vattenavvisande förmåga.

För att öka livslängden på balkongen rekommenderas målning och underhåll.

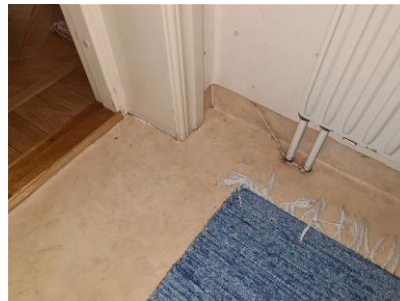
Otäta rör genomföring i golv och otätt mot tröskel (plastmatta på golv).

Åtgärda brister i tätskikt för att förebygga mot tätskiktsläckage vid ett eventuellt läckage i utrymmet

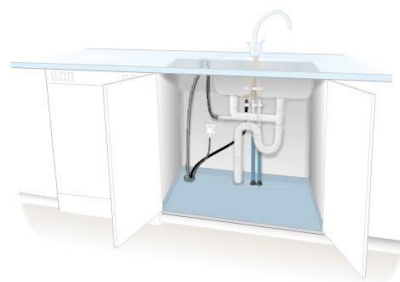
Fuktskydd saknas i diskbänksskåp och under kyl/frys.

Utan fuktskydd är det svårt att upptäcka läckage från rörledningar. Vatten kan då tränga in i omkringliggande konstruktioner och orsaka fuktskador.

För att upptäcka eventuella läckage, installera ett fuktskydd.

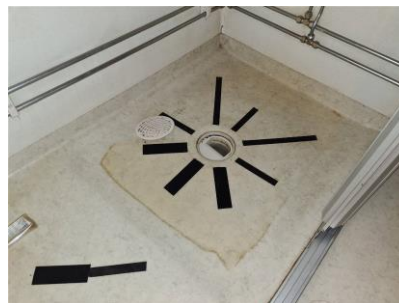
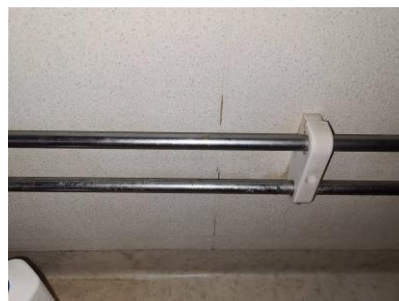
-Badrummet på övre plan är i behov av renovering. Otätheter och brister finns i utrymmets tätskikt.

- ⚠ Våtutrymmet har äldre yt-/tätskikt.
- Otäta skarvar och otäta skruvhål förekommer i väggbeklädnaden.
  - Otäta skarvar i golvbeklädnaden.
  - Otäta rörgenomföring finns i golv.
  - Felaktig golvfall mot golvbrunnen (bakfall förekommer).
  - Klämringen i golvbrunnen felvänd.
  - Kemisk lukt (lukt av plast) från väggbeklädnaden.

Eftersom funktionen, som innebär att ytskiktet/tätskiktet ska vara vattentätt är nedsatt finns en ökad risk att vatten tränger igenom ytskiktet/tätskiktet med vattenskador i omkringliggande konstruktioner som följd.

Kontakt med våtrumsentreprenör rekommenderas.

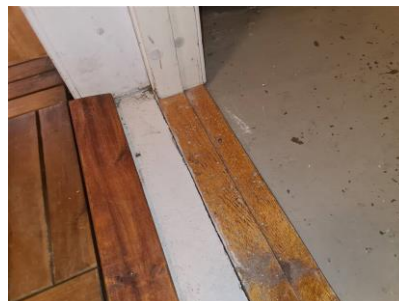
Trädetaljer i kontakt med betonggolv och källarvägg.

Trädetaljer (trösklar, innervägg mm) kan via kapillärkraft bli fuktiga vilket kan leda till fuktskador. Vid misstanke om detta bör dessa delar bytas ut.

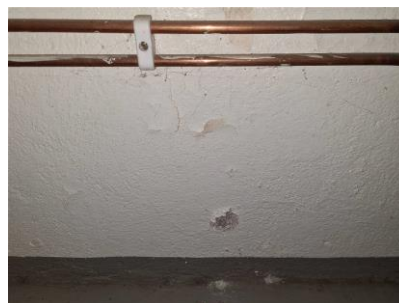
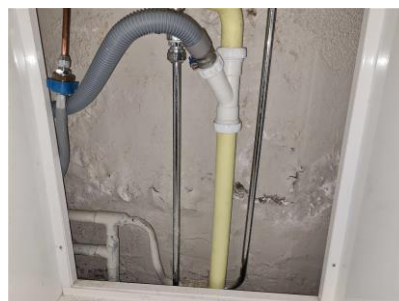
-Fläckvis i källaren tränger fukt in genom nedre del av väggarna. Detta är ett tecken på att källarens utvändiga fuktskydd ej längre fungerar tillfredställande. Bedöms inte vara någon panik men för att åtgärda detta behöver källaren grävas upp utvändigt och förses med nytt utvändigt fuktskydd och dräneringsledningar.

Puts- och färgsläpp finns på källarväggar (höga fuktindikationer noterades på områden med puts och färgsläpp).

Puts- och färg som släppt från underlaget invändigt på källarytterväggarna är ett tecken på att källarens utvändiga fuktskydd inte längre fungerar tillfredsställande.

För att åtgärda detta måste källarens utvändiga fuktskydd förbättras. Läs Anticimex faktablad om källare för tips och råd.

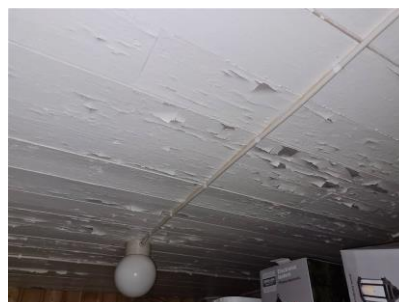
Färgflag från innertak och betonggolv förekommer.

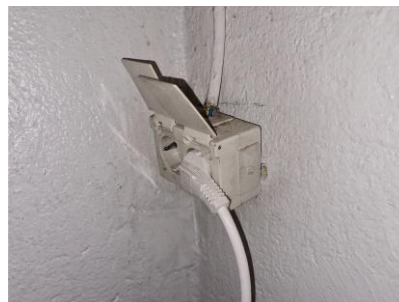
Lös elkontakt.  
Montera fast.

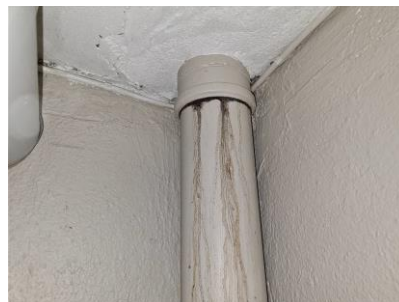
Mindre läckage i skarv på avloppsrör.

Kontakta rörmokare.

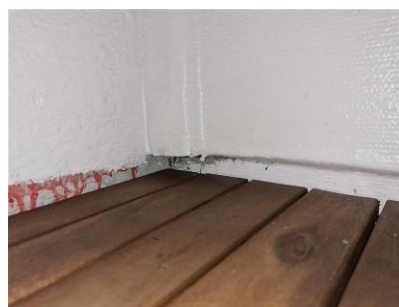
Påreglad vägg klädd med målad väv i duschzonen är bristfälligt fuktskyddad mot betonggolvet. Ändrä saknar fuktskydd/tätskikt.

Risk för fuktinträning i nedre del av vägg.

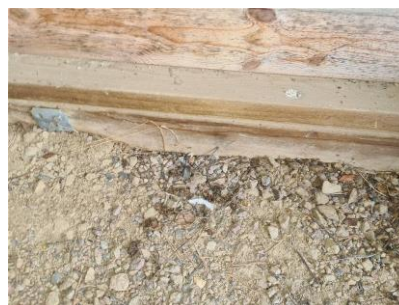
Syll i kontakt med mark.

Distansera syll från mark för att förebygga mot fuktskador i syll.
