ÖVERLÅTELSEBESIKTNING Säljklar Total

Österåker, TRÅSÄTTRA 1:181

Vitfåravägen 11
184 61 ÅKERSBERGA

2019-10-21

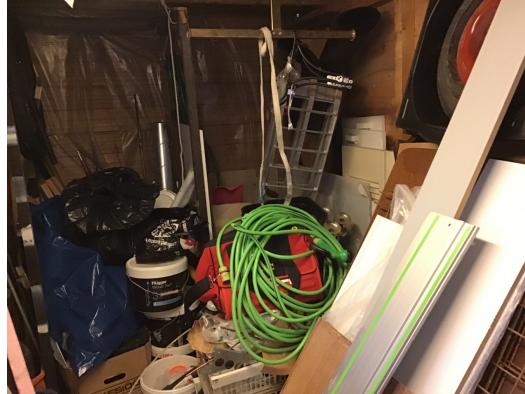
Förråd

Belamrat
Ej besiktigat

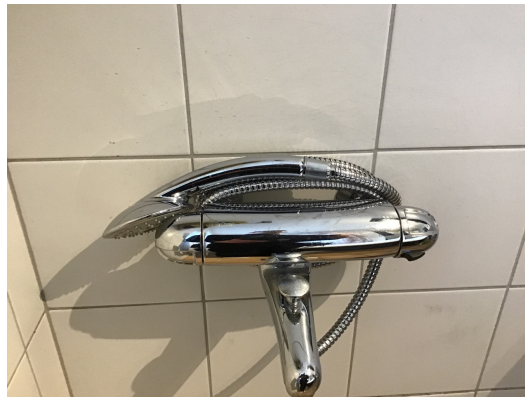
Vattenrör som inte är frysskadesäkra.

Vattenledningar bör inte installeras i frysrisk utsatta konstruktioner som ytterväggar, vindsbjälklag och isolerade golv som är mot betongplattor på mark. Detta kan leda till en issprängning i röret som därefter orsakar fuktskador av mögel och röta i den angränsande konstruktionen.

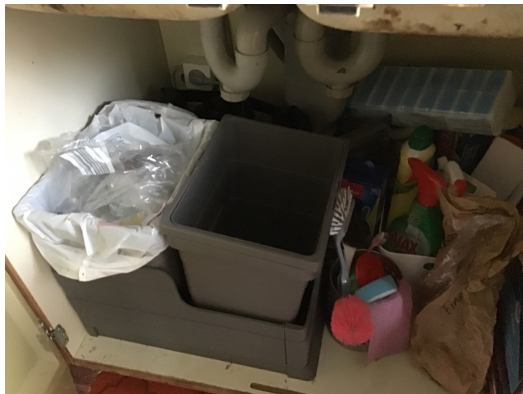
Skvallerskydd i vaskskåp saknas

Skvallerskydd saknas i vaskskåp finns det risk att vatten kan läcka utan att man upptäcker det.

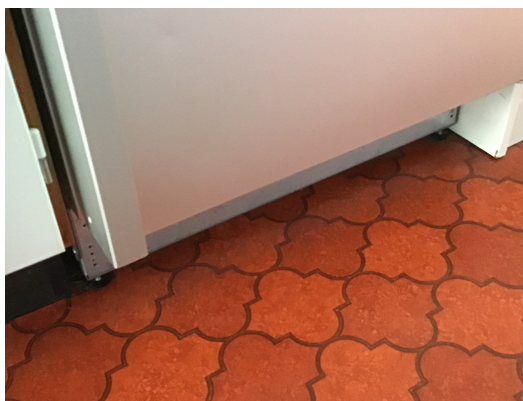
Avrinningsmatta under kyl/frys.

Avrinningsmatta saknas under kyl & frys finns det risk att vatten kan läcka utan att man upptäcker det.

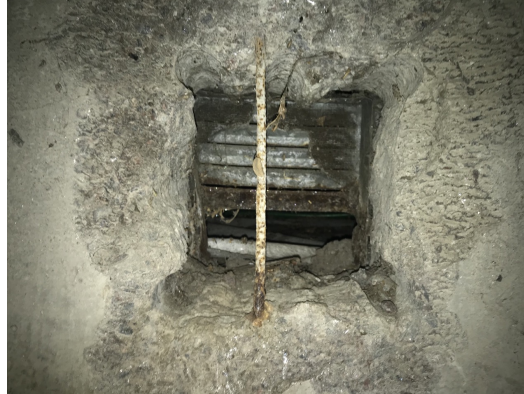
Insektsnät i luftspalt saknas.

Eftersom att insektsnät har brister i luftspalt så finns det risker att insekter tar sig in i byggnaden och orsakar angrepp.

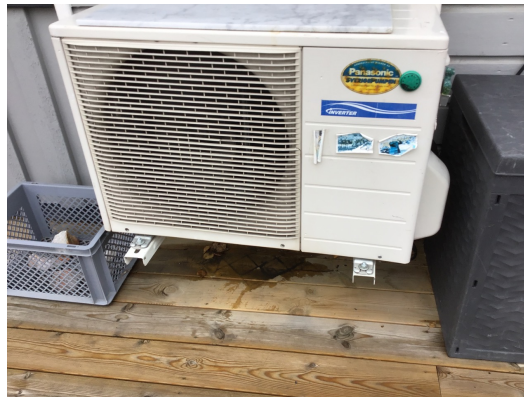
Avrinning från värmepump intill grundmur/fasad

Kondensvatten från värmepumpen som inte leds bort, ökar risk för förhöjd fuktstatus i grundkonstruktionen.

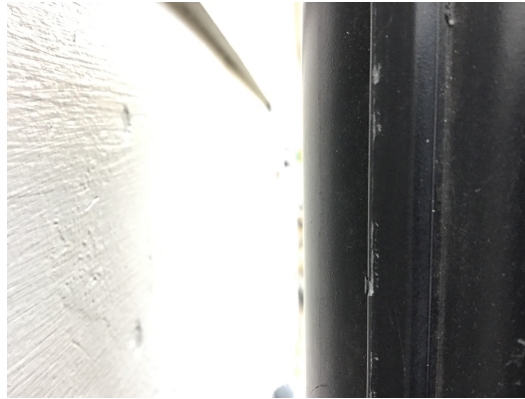
Stuprörens fals är vänd inåt byggnaden

Falsen ska vara riktad utåt ifrån huset. Vid stopp i stupröret under vintertid riskera vattnet att frysa vilket kan leda till läckage från stuprörets fals. Inga skador till följd av falsens placering noterades vid besiktningstillfället.

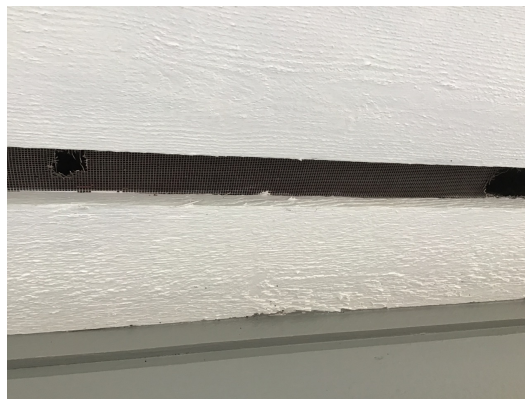
Insektsnät i luftspalt saknas.

Eftersom att insektsnät har brister i luftspalt så finns det risker att insekter tar sig in i byggnaden och orsakar angrepp.

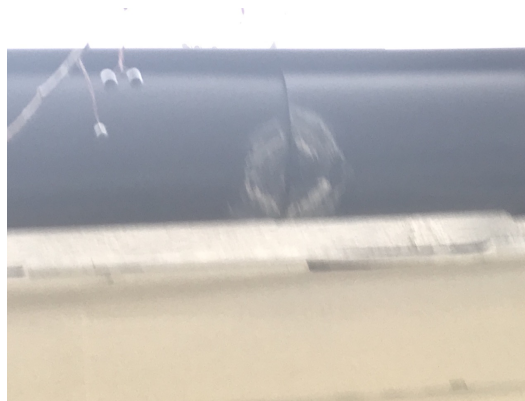
Det noterades att anslutningarna mellan hängrännorna är bristfälliga.

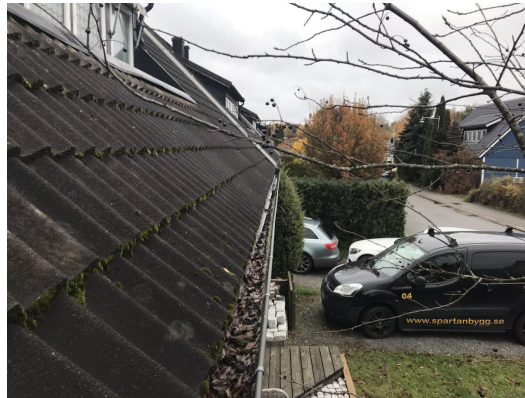
Bristfällig rensning av hängrännor.

Då hängrännan är bristfälligt rensad, finns det risk att vatten kan svämma över hängrännan och fuktpåverka angränsande konstruktioner.

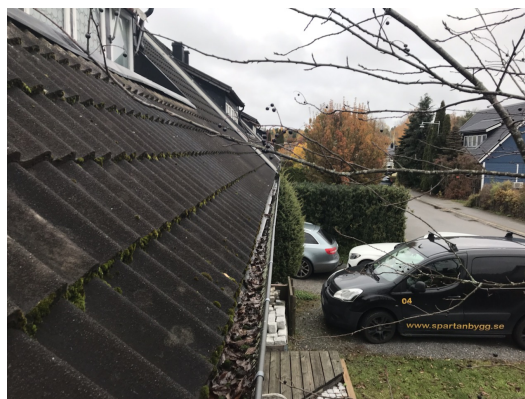
Höga växter mot byggnad.

Växter som befinner sig i närheten av byggnaden kan frodas in i takkonstruktionen vilket kan leda till att ventilerna blockeras samt att grönskan beläggs på/i taket. Säd, blad och grenar lagras och orsakar sedan förhöjda fuktvärden i takkonstruktionen.

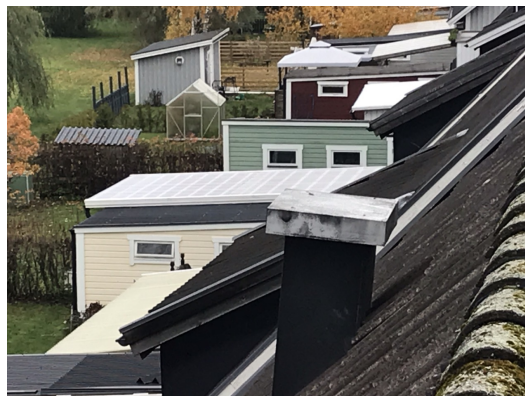
Underhåll av plåtdetaljer eftersatt.

Underhållet av byggnadens plåtdetaljer är eftersatt finns det risk att man kan få rostangrepp på dessa.

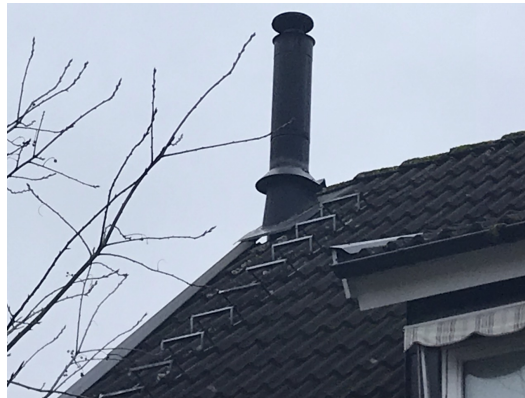
Takpannor som glidit ur sitt läge.

Om takpannor har glidit ur sitt läge finns risk att angränsande konstruktioner utsätts för förhöjd fuktstatus.

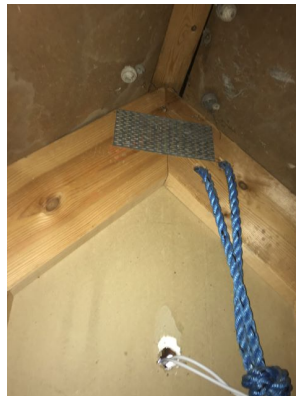
Nockvind

Avloppsavlufts rör/ventilationsrör som mynnar ut på vind.

Avloppsavlufts rör/ventilationsrör som mynnar ut i kallt vindsutrymme medför ökad risk för kondensbildning i vindsutrymmet.

Otät husgavel

När otätheter finns vid husgavel finns det risk att yrsnö, slagregn och insekter söker sig igenom och orsakar förhöjda fuktvärden samt skadeangrepp i vindsutrymmet.

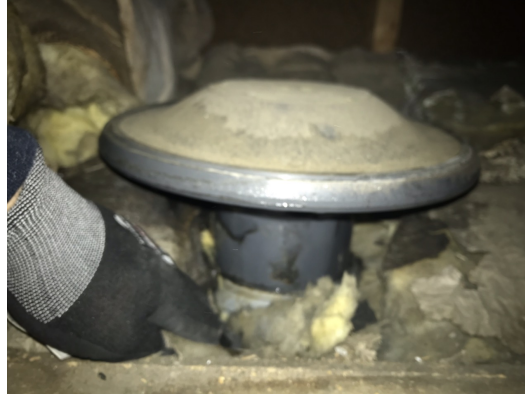
Sidovind 1

Avloppsavlufningsrör/ventilationsrör som mynnar ut på vind.

Avloppsavlufningsrör/ventilationsrör som mynnar ut i kallt vindsutrymme medför ökad risk för kondensbildning i vindsutrymmet.

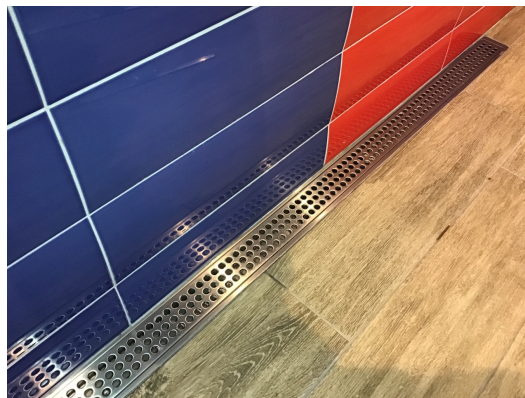
Väggnära golvbrunn.

Då väggnära golvbrunnar är svårare att inspektera för att modellen täcker tätskiktet kring avloppet, det rekommenderas att kontrollera kvalitetsdokumentet för att intyga att vätutrymmet även är fackmannamässigt utfört bakom ytskiktet.

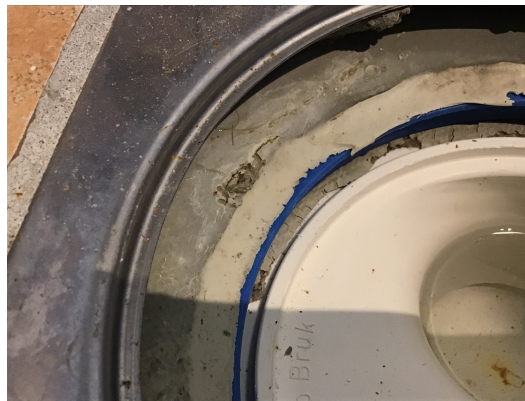
Bristfällig brunsmanschett

Det noterades att brunsmanschetten blivit skada, finns risk att vatten tränger igenom tätskiktet och orsakar förhöjda fukthalter i den angränsande konstruktionen.

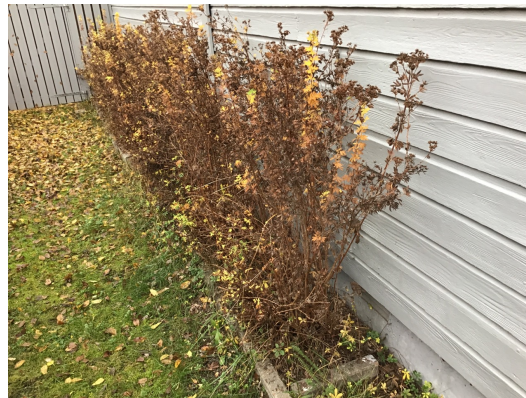
Växter/rabatter intill grundmur/fasad.

Av erfarenhet vet man att problem kan uppstå i dagvattenledningar, grundmur, fasad samt dräneringssystem då växtlighet finns intill byggnaden. En hög fuktstatus kan också uppstå i fasadens konstruktion då det rör sig större växter eller så kallat klättrväxter, då sådana hindrar sol och vind från att torka ut fasad. Inga skador noterades vid besiktningstillfället.

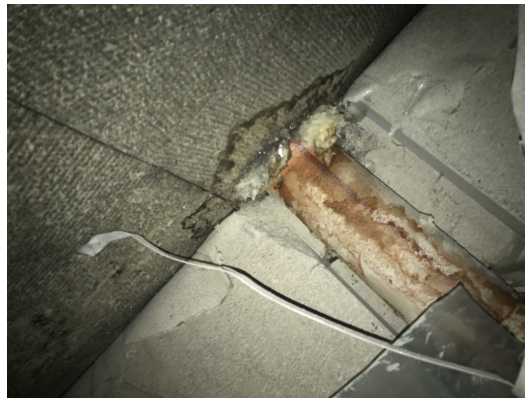
Under badrum

Missfärgningar efter läckage.

Då missfärgningar efter läckage syns, finns det en risk att man har fått mikrobiella skador i konstruktionen. Mikrobiella skador kan påverka både byggnaden och inomhusklimatet negativt. För att förvissa sig om omfattningen på skadorna rekommenderar vi att man undersöker detta med en behörig fackman.

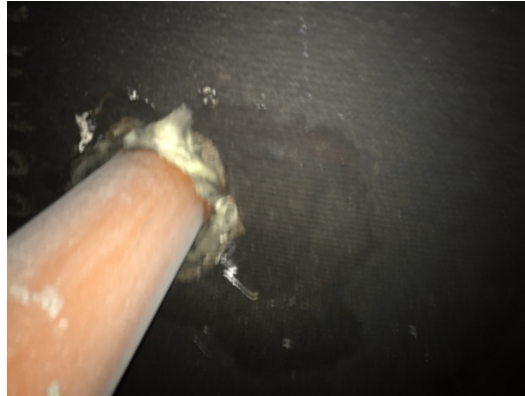
Under tvättstuga

Missfärgningar efter läckage.

Då missfärgningar efter läckage syns, finns det en risk att man har fått fuktrelaterade skador i konstruktionen. fuktrelaterade skador kan påverka både byggnaden och inomhusklimatet negativt. För att förvissa sig om omfattningen på skadorna rekommenderar vi att man undersöker detta med en behörig fackman.

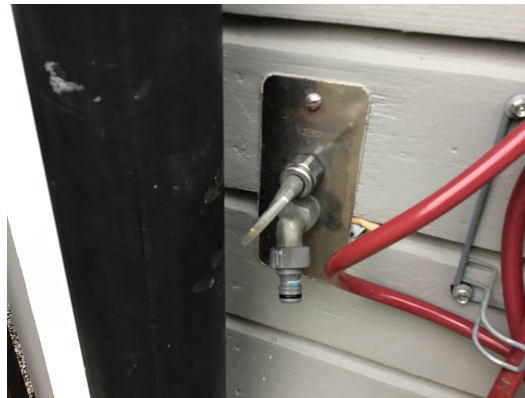
Vattenutkastare i fasaden ej självdränerande

Då vattenutkastaren i fasaden inte är självdränerande, finns det risk för läckage i vattenledningsröret i väggen. Detta kan inträffa om röret inte töms på vatten då temperaturen ute sjunker mot fryspunkten. Vattenledningsröret kan då spricka när kranen åter tas i bruk uppstår läckaget. Byggnaden påverkas negativt och fuktrelaterade skador kan uppstå.

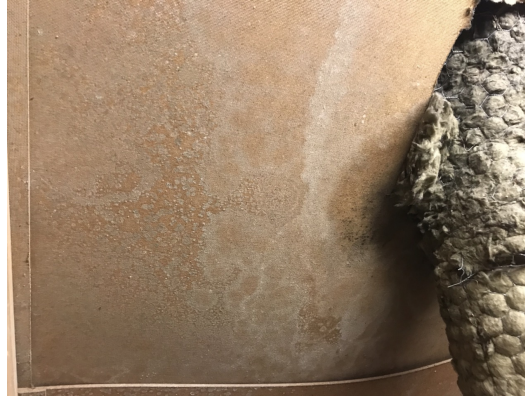
Nockvind

Mikrobiella missfärgningar

Mikrobiella missfärgningar har observerats och dessa kan vara orsakad av flera olika brister. För att säkerställa orsak och omfattningen av de mikrobiella skadorna rekommenderar vi att man kompletterar denna okulära besiktning med en fackmannamässig undersökning.
