Besiktningssprotokoll

Försäkringsbesiktning för Anticimex Säljarsförsäkrat

Fastighetsbeteckning: Svartbyn 3:26	
Fastighetsägare: Eva Berggren	
Fastighetsadress: Svartbyvägen 198	
Postnummer: 956 93	Ort: Överkalix

Besiktningdatum: 2022-06-16	Protokollnummer: 66964939
Temperatur: +10 °C	Väderlek: Mulet
Tekniker: Fredrik Sköld	
E-post: Fredrik.Skold@anticimex.se	
Kontor: Piteå	
Närvarande: Säljare: Christer och Eva Berggren

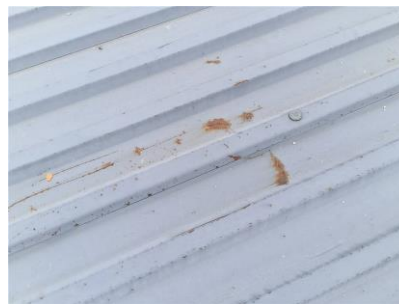
Mindre rostangrepp förekommer på tak ovan huvudbyggnaden.

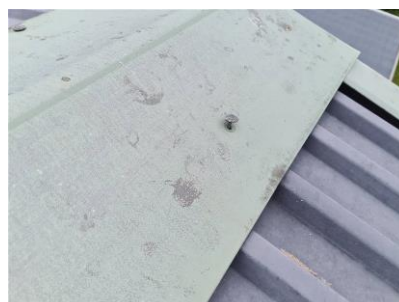
Enstaka spikar har rest sig från infästningar på tak ovan huvudbyggnaden.
Byt ut till farmarskruv.

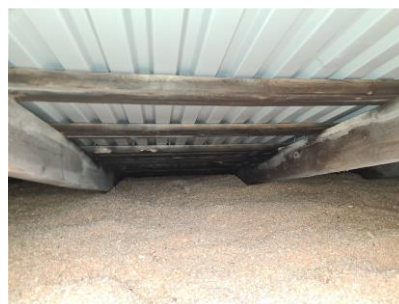
Underlagstak/kondensskydd saknas.

Kondensvatten kan droppa ned och absorberas i isoleringens översta skikt och torkar då oftast utan att det leder till någon skada. Eftersom ett kondensskydd även leder bort vatten från smärre läckage, vid spikhål, skarvar och dylikt, ställs större krav på yttertaketets täthet om kondensskydd saknas. När kondensskydd saknas finns en ökad risk för fuktskador i de omkringliggande konstruktionerna.

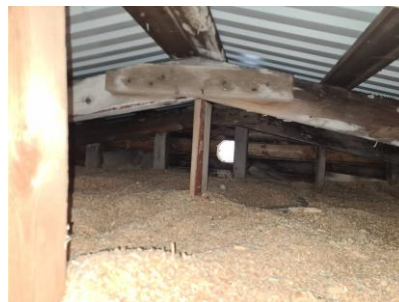
- ✓ Vid kontroll av vinden uppmättes fuktvärden under kritisk fuktnivå för mikrobiell tillväxt och en normal lukt upplevdes. Fuktkvoten i underlagstak/takbjälkar uppmättes till 8 %.

Missfärgningar på takstolar/läkt förekommer.

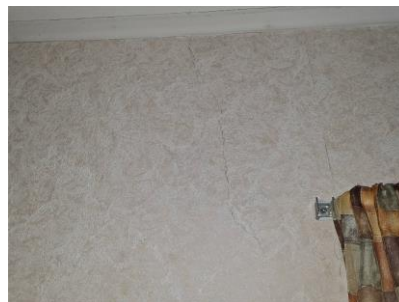
Mindre rörelsesprickor i innerväggar förekommer.

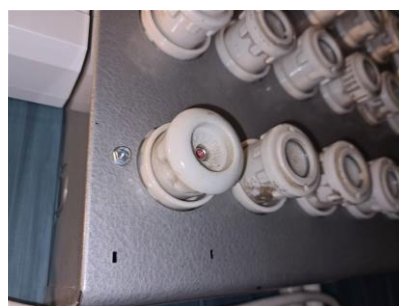
Skyddsglas saknas på 2 st propphuvar.
Montera skyddsglas i säkringshuvorna, alternativt byt ut dem.

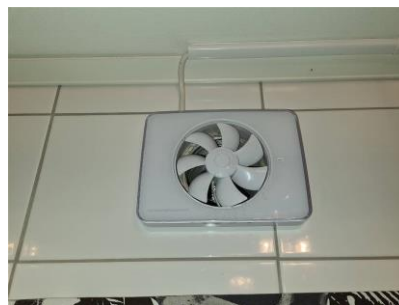
- ✎ Justera om fläkt till kontinuerligt lågt grundflöde rekommenderas.

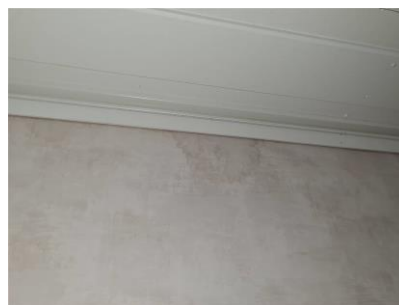
Fuktfläck på vägg.
Torrt vid inspektion.
Orsak åtgärdad enligt säljare.
Se lämnade upplysningar.

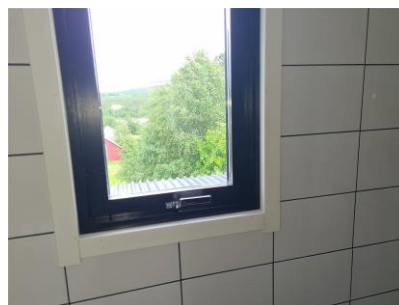
Fönster är olämpligt placerat.

Fönstrets placering i våtutrymmet utgör en risk för fuktskador i fönster- och väggkonstruktionen.

För att minska risken för fuktskador på fönster och väggkonstruktion rekommenderas att man skyddar fönstret mot vattenbegjutning.

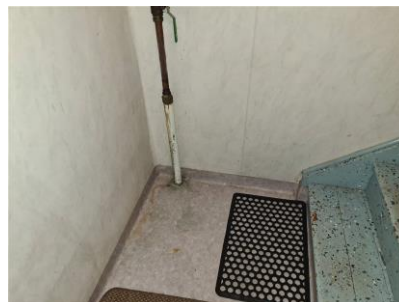
Källarväggar och källargolv har i några rum täta ytskikt direkt på betonggolv/betongväggar.

På grund av naturlig fuktpåverkan från mark riskerar ytskiktet att släppa från underlaget. Ytskiktet riskerar dessutom att få mikrobiella skador.

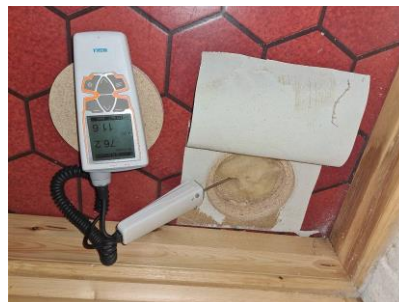
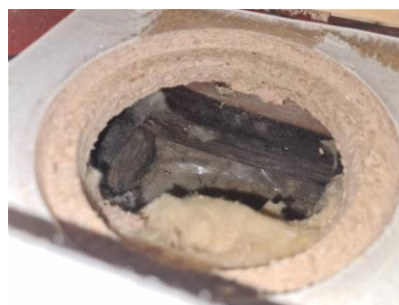
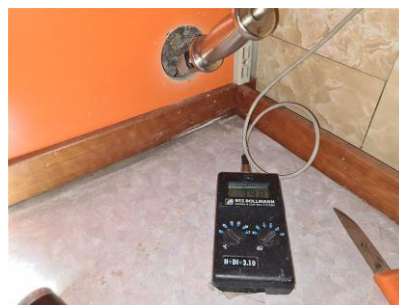
-I gillestugan i källare förekommer ett uppreglat isolerat golv. Skador i denna typ av golv är vanligt förekommande pga fukt som ångar upp genom betongplatta. Så även i detta golv. En mikrobiell lukt upplevdes från golvet och fuktvärden över gränsen för mikrobiell tillväxt uppmättes.

Vid kontroll av golvgolvkonstruktion uppmättes fuktvärden över kritisk nivå för mikrobiell tillväxt och mikrobiell lukt upplevdes från provhål i golv i gillestugan.

Provhål i golv i gillestuga i ytterväggshörn. Relativa fuktigheten uppmättes till 76%.

Provhål i vägg i matkällare under källartartrapp. Fuktkvoten uppmättes till 15%.

Grundläggningen består av en betongplatta på mark utan underliggande isolering och med ett uppreglat isolerat golv dikt an betongen. Även påreglade väggar förekommer i några rum. Dessa konstruktioner får ofta skador på grund av naturlig fuktvandring. Fuktkvoten uppmättes till 15 % och den relativa fuktigheten till 76 %.

Vi rekommenderar en fördjupad undersökning för att bedöma orsak och omfattning. Det är viktigt att tänka på att denna rekommendation om fördjupad undersökning gäller hela källaren.

Har man som köpare för avsikt att riva ut dessa riskkonstruktion och ersätta dem med t.ex. målade betongytor är en fördjupad undersökning inte nödvändig.

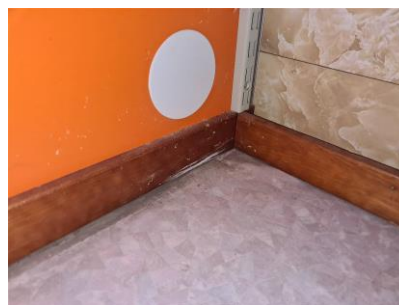
Golvsockel mikrobiellt skadad längst in i hörn under källartrapp.

Kondensproblem.

Byt ut skadade trädetaljer.

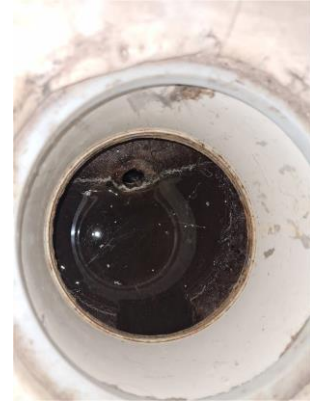
- Rensplugg saknas.
- Risk för avloppslukt.
- Montera rensplugg.

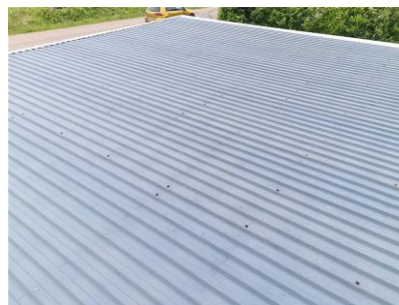
Plåt på låglutande tak.
Aktuell plåttyp ej anpassad för rådande taklutning.
Detta ökar risk för takläckage.

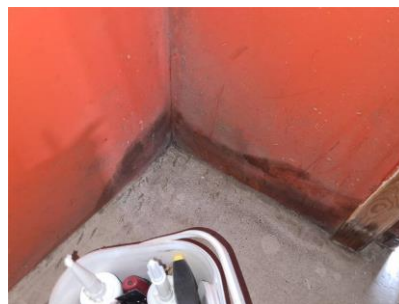
Mikrobiell påväxt förekommer i ytterväggshörn i garage.
Kondensproblem.
