Besiktningssprotokoll

Försäkringsbesiktning för Anticimex Säljarsförsäkrat

Fastighetsbeteckning: Korpilombolo 7:31	
Fastighetsadress: Solbackavägen 32	
Postnummer: 980 60	Ort: Korpilombolo

Besiktningdatum: 2024-07-15	Protokollnummer: 68359123
Temperatur: +20 °C	Väderlek: Mulet
Tekniker: Fredrik Sköld	
E-post: Fredrik.Skold@anticimex.se	
Kontor: Piteå	
Närvarande: Säljare: Siv Kyrö och Mikael Sanden

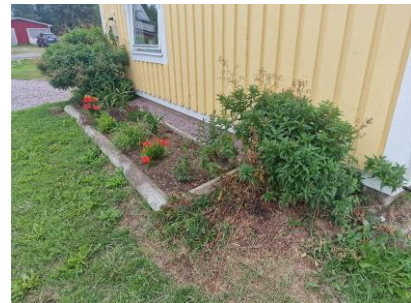
Växter finns i anslutning till byggnaden på södra gaveln.

När det finns rabatter och växter nära byggnaden finns risk att fukt stannar kvar i väggarna. Detta kan i sin tur orsaka invändiga fuktskador. Växternas rötter kan också skada grundmuren och sätta dräneringsledningen ur funktion.

Området närmast huset rekommenderas att vara fritt från växtlighet.

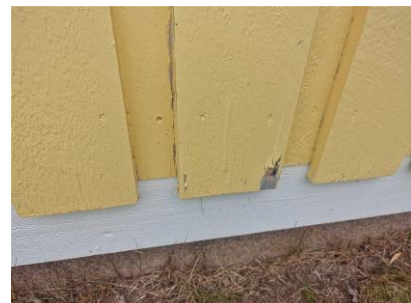
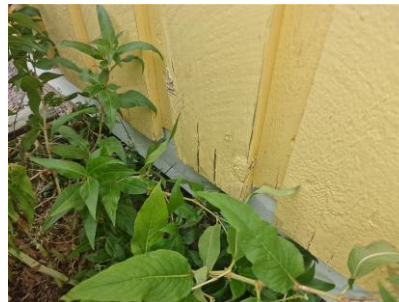
Delar av fasadpanelen är i behov av målning/underhåll. Rötskador i fasadbrädor i ändträ vid blomland på södergavel.

För att öka livslängden på fasadbeklädnaden rekommenderas målning och underhåll. I samband med ommålning rekommenderas att de rötskadade panelbrädorna byts ut.

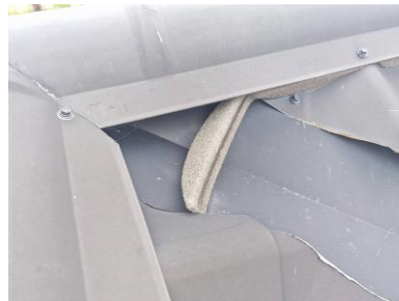
Tätband lossnat fläckvis från under nockplåten.

Byt tätband.

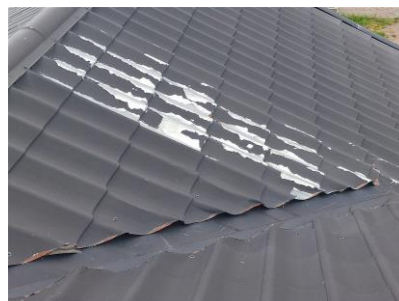
Färgsläpp och mindre rostangrepp förekommer.

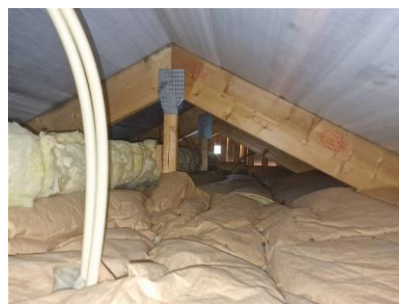
Vid kontroll av vinden uppmättes fuktvärden under kritisk fuktnivå för mikrobiell tillväxt och en normal lukt upplevdes. Fuktkvoten i underlagstak/takbjälkar uppmättes till 10 %.

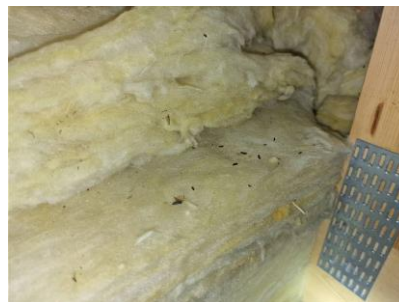
Spår av möss (spillning).

Montera slagfällor.

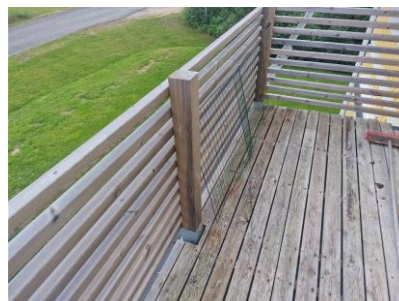
Överliggare finns ej på balkonräcke.

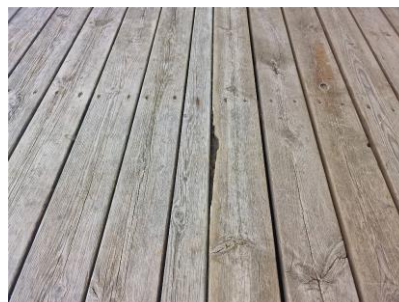
Sliten trall på altan.
Altan lutar något.

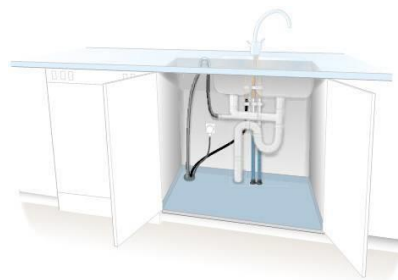
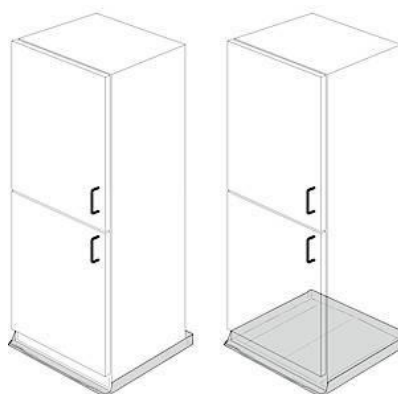
- ⚠ Fuktskydd saknas i diskbänksskåp under kyl/frys.

Utan fuktskydd är det svårt att upptäcka läckage från rörledningar. Vatten kan då tränga in i omkringliggande konstruktioner och orsaka fuktskador.

För att upptäcka eventuella läckage, installera ett fuktskydd.

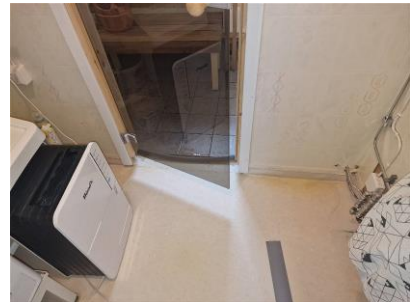
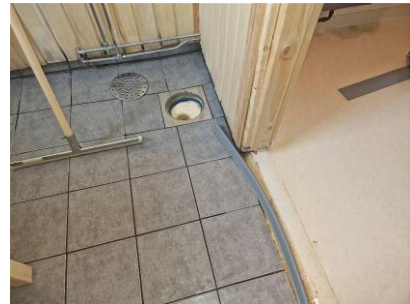
-Vattenskada i nedre del av mellanvägg mellan dusch/bastu och tvättstuga. Avsteg från branschregler utförda av våtrumsentreprenör vid den nyligen utförda renoveringen i dusch/bastun. Misstänker att vatten tränger in i väggen under bastudörren pga bristfälligt golvfall och avsaknad av tröskel i dusch/bastun. Kontakta våtrumsentreprenör som utfört renoveringen.

Fuktindikering i utrymmet gav förhöjda fuktindikationer på nedre del av väggen i tvättstugan mot dusch/bastudel (Misstänker att fukt trängt in i vägg vid tröskel under bastudörr, vatten vid duschning rinner ut i tvättstugedel).

Brister/avsteg från branschregler noterades i den nyligen renoverade bastun/duschen:

- Bristfälligt golvfall mot golvbrunnen. Tröskel saknas.
- Golvbrunnen placerad för nära väggen.
- Rörgenomföringar förekommer i vägg i duschzonen.
- Klämringen bottnar ej mot golvbrunnen.
- Brunnsmanchetten sticker ut under klämringen.
- Ej godkänd väggbeklädnad i duschen (bastupanel).

Kontakta våtrumsentreprenör som utfört renoveringen.

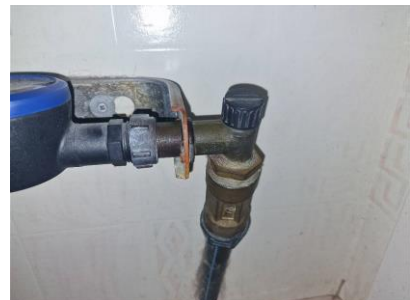
Avstängningsventil på vattenmätaren är av bristfällig kvalitet. Gäller Ik580/581/582.

Denna modell av avstängningsventil har haft problem där den ärgar loss, vilket kan leda till vattenskador i kringliggande konstruktioner.

Det rekommenderas att rörmokare kontaktas för byte av avstängningsventilerna (vattenmätarkopplet) till godkänd produkt.

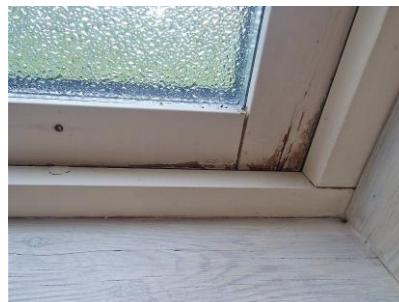
Insida av fönster i bastun påverkat av fukt pga kondens.

Något lågt flöde på frånluften i utrymmet.

Kontakt med ventilationsentreprenör för injustering av frånluften rekommenderas.

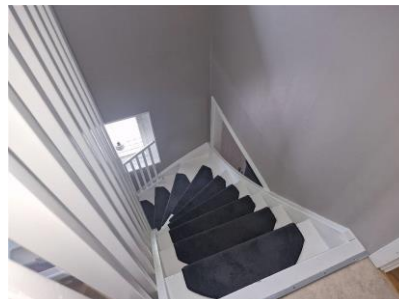
Ledstång finns ej i trappen.

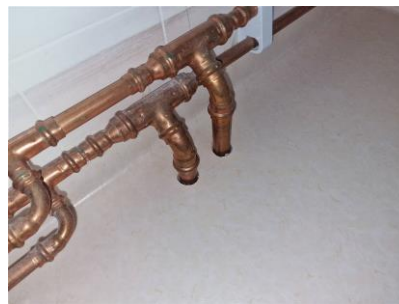
- ⚠ Golvbeläggningen är otät vid rör genomföring.

De otäta rör genomföringarna medför att vatten kan tränga ner i omkringliggande konstruktioner med fuktskador som följd. Detta kan i sin tur leda till mikrobiella skador (angrepp av mikroorganismer).

Täta rör genomföringar.

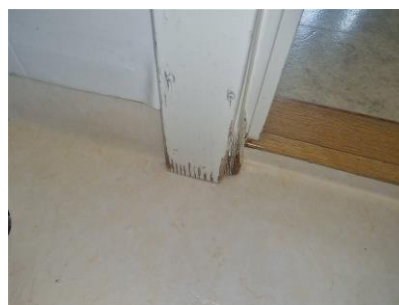
- ✎ Fukttupsug i foder/salning tätt mot golv.

Byt och distansera från golv.
