UNDERHÅLLSPLAN

Stockholm Brf Väduren 15

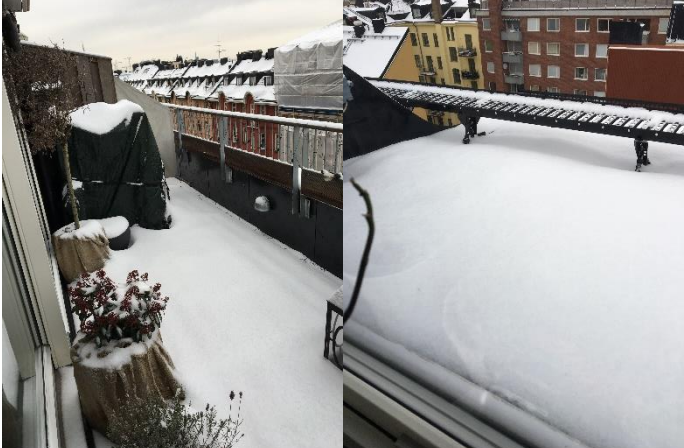
Typ	Dubbelfalsat plåttak över råspont
Teknisk livslängd	50 år
Kvarvarande livslängd	Svårbedömd - Troligtvis 30 år
Senaste åtgärd	2011 Exploatering av taklägenheter
Sammanfattning	<p>Vid platsbesöket var taket snötäckt vilket gjorde slitaget svårbedömt. Dock förväntas taket vara i gott skick då de byggdes om i samband med de nyprojekterade taklägenheterna 2011.</p> <p>För att bibehålla ett gott skick är det viktigt att snöskottning sker i den mån som behövs, att värmeanläggningar underhålls och att målning och tvätt utförs vid behov.</p>
Kommande underhåll	Regelbundet underhåll av takvärme, skottning, målning och tvätt budgeteras för.

Status	Informationsbild
Närbild över tak och balkong

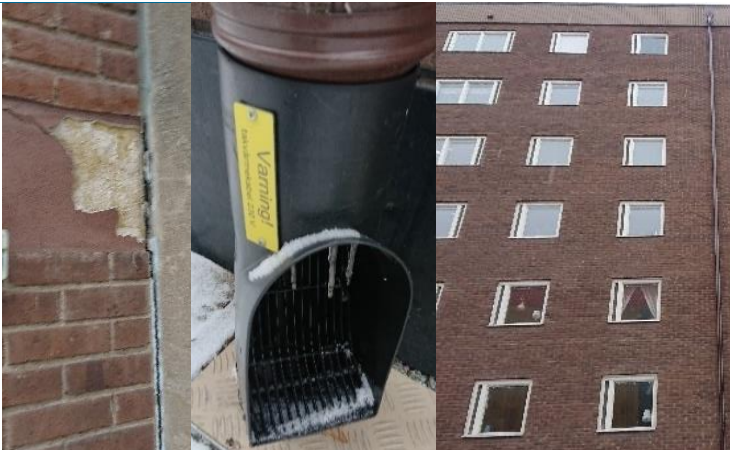
Typ	Tegelfasad
Teknisk livslängd	Oändlig - I teorin. Dock föreligger alltid ett behov av att säkerställa att fogar och tegel inte utsätts för frostsprängning och vittring
Kvarvarande livslängd	-
Senaste åtgärd	2011 Exploatering av taklägenheter
Sammanfattning	<p>Fasaden är i okulärt gott skick. Tegelfasad är i regel underhållsfritt, men erfordrar kontroller.</p> <p>Vissa fogsprickningar förekommer men fasaden är i övergripande gott skick. I putsytan återfinns ett fåtal sprickor och putsnedfall.</p> <p>Stuprör är nya och i gott skick. Installerad takvärmekabel fungerar bra. Balkonger är i gott skick.</p> <p>Senaste justeringen av fasaden gjordes 2011 i samband med exploatering av nya taklägenheter. Två nya entréer sattes in 2009.</p>
Kommande underhåll	I princip underhållsfritt. För att bibehålla den tekniska livslängden utför tvätt och fogning vid behov.

Status	Informationsbild
<p>Ett större putsnedfall</p> <p>Stuprör med värmekabel</p> <p>Vybild fasad</p>

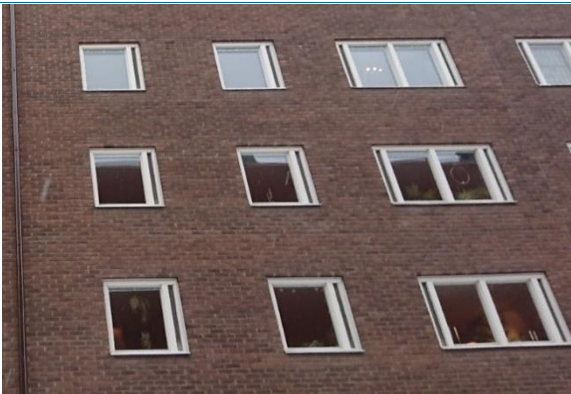
Typ	Aluminiumklädda fönster 2+1-glas
Teknisk livslängd	20–30 år
Kvarvarande livslängd	Cirka 20 år
Senaste åtgärd	2015 Byte av fönster med karmar i kommersiella lokaler 2014 Byte av fönster med karmar
Sammanfattning	Vädringsintag i sidan på fönstret. Bra skick. Färgen bra. Erfordrar inget underhåll. Den utförda reoveringen är okulärt utförd på ett mycket fint sätt och vid platsbesöket uppfattas det inte finnas några brister. Bör få en lång livslängd.
Kommande underhåll	Vid behov kommer målning av estetisk karaktär vara nödvändig, men fönster är generellt sett underhållsfria.

Status	Informationsbild
Övergripande bild

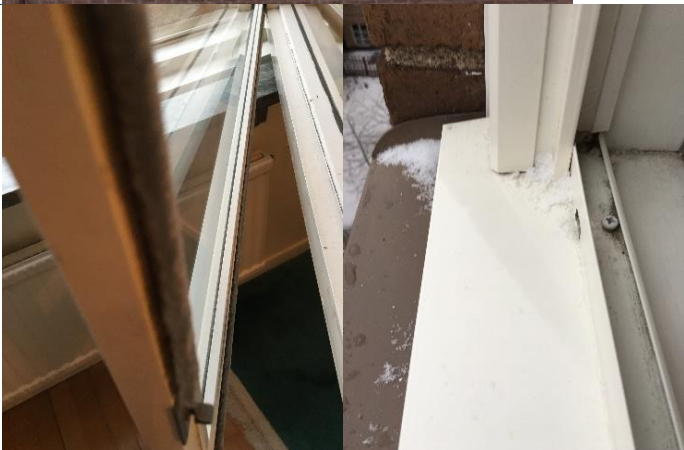
Närbild fönster

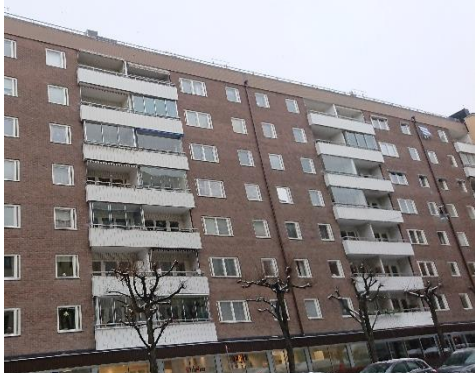
Typ	Armerad betongplatta
Teknisk livslängd	Cirka 50 år
Kvarvarande livslängd	25–35 år - Kan säkerligen bli längre med hänsyn till att de är indragna i fasaden
Senaste åtgärd	2016 Inglasning balkong plan 4
Sammanfattning	Balkongerna är skyddade med räcken och inglasning. Med hänsyn till att balkongerna är indragna i fasaden blir slitaget lägre. Underhåll bör vara ringa. Kvarvarande livslängd kan uppgå till 35 år men med avseende på ovan kan den även vara längre.
Kommande underhåll	Balkonger har en teknisk livslängd på cirka 50 år. För att bibehålla utseende erfordras underhåll i form av målning och tvätt. Vid behov även betonglagningar.

Status	Informationsbild
Vybild balkonger

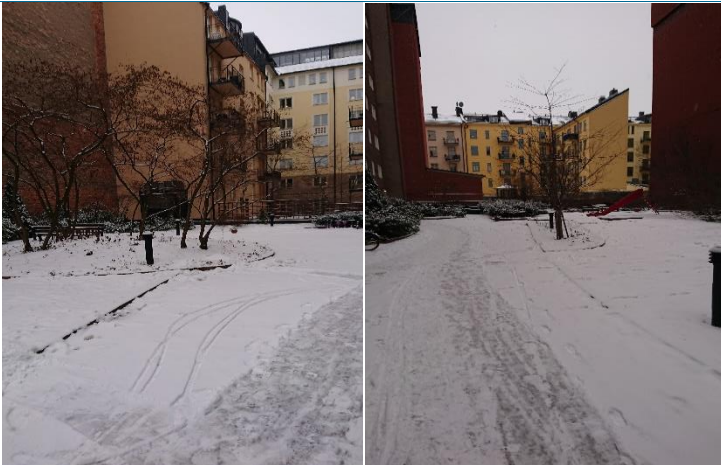
Typ	Innergård
Teknisk livslängd	Svårbedömd - Beror på nyttjandegrad
Kvarvarande livslängd	Svårbedömd - Beror på föreningens önskemål
Senaste åtgärd	2017 Träd på framsida beskurna och behandlade mot skadeangrepp
Sammanfattning	Gården är i okulärt gott skick. Skötsel av träd och buskar upplevs vara ordentlig. Ur ett underhållsperspektiv erfordrar innergården inget större underhåll.
Kommande underhåll	Beskärning av träd samt övrigt underhåll i form av rensning etc. för bibehåll av innergårdens karaktär.

Status	Informationsbild
Vybild innegård

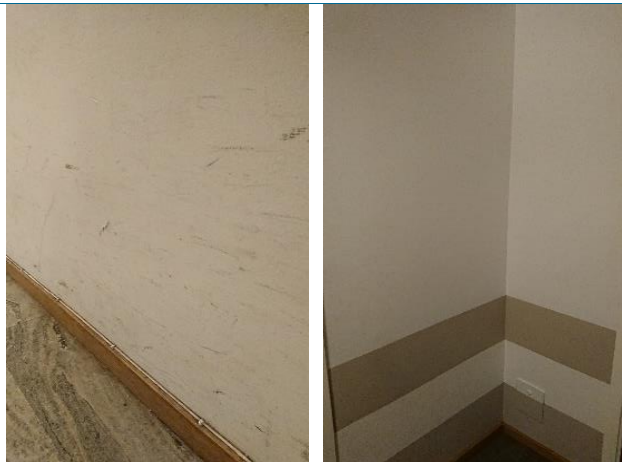
Typ	Trapphus och entré med hiss
Teknisk livslängd	25 år
Kvarvarande livslängd	15 år
Senaste åtgärd	2019 Bättring av ytskikt
Sammanfattning	Ytskikt i trapphus målades 2019. Bra belysning, tak i gott skick. Installerat aptussystem finns i entré. Bättringsåtgärden av estetisk karaktär sker löpande efter behov.
Kommande underhåll	Budgeterar för bättringsåtgärder i form av målning.

Status	Informationsbild
Väggar i trapphus i varierande skick

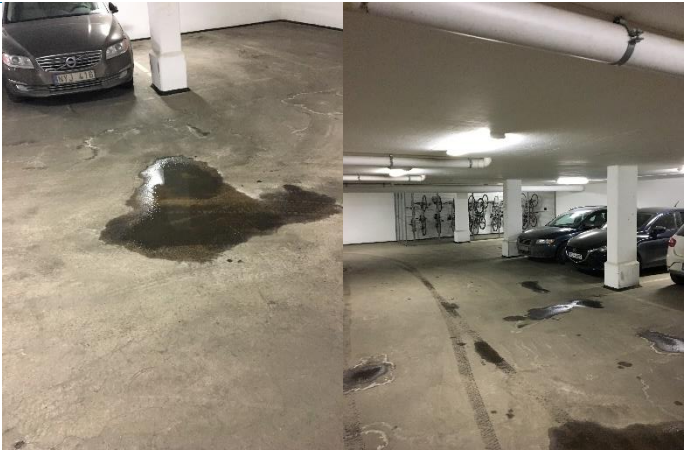
Typ	Garage i källarplan
Teknisk livslängd	50 år
Kvarvarande livslängd	40 år
Senaste åtgärd	2011 Stomrenovering av garage
Sammanfattning	<p>Garaget är i okulärt okej skick. Marken är delvis sliten och det finns behov att rita upp nya linjer mellan garageplatser. Inga indikationer gällande brister i stomme och bjälklag återfanns vid platsbesöket.</p> <p>Dagvattenbrunn fungerar bra och håller ett gott skick. Garageporten från 1992 är i gott skick.</p> <p>För kommande år är det viktigt att säkerställa att drift och underhåll fungerar som det ska för att få ut den förväntade livslängden.</p>
Kommande underhåll	<p>Garaget håller idag ett gott skick, men budgeterar för kommande bättringsåtgärden, underhåll av el, belysning, ytskikt.</p> <p>Vid intresse från föreningens sida finns det möjlighet att installera laddningsplatser för bilar.</p> <p>Till sist är det viktigt att ha uppsikt över bjälklag ifall renovering skulle behövas. Detta är dock inte aktuellt de närmaste åren då en omfattande renovering gjordes 2011.</p>

Status	Informationsbild
Vybild garage

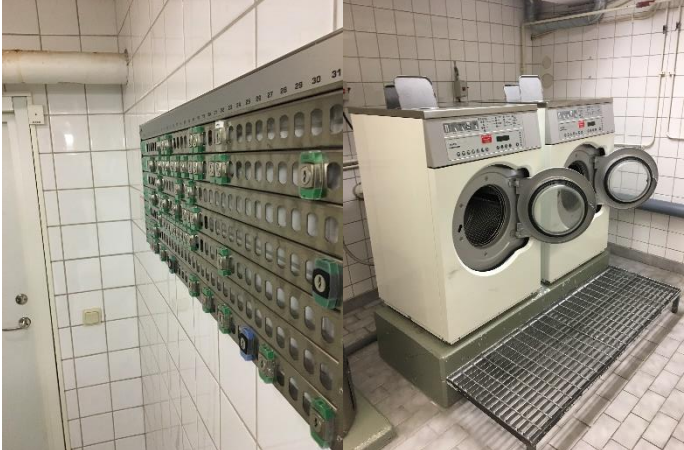
Typ	Tvättstuga i källarlokal
Teknisk livslängd	25 år ytskikt 12–20 år maskiner
Kvarvarande livslängd	2st Tvättmaskin 2001 / cirka 3 år kvar 1st Tvättmaskin 2015 / cirka 15 år kvar 1st Torktumlare 2003 / cirka 3 år kvar 1st Torkskåp 2001 / cirka 3 år kvar 1st Torkskåp av äldre modell / - 1st Centrifug 2002 / cirka 3 år kvar 2st Manglar / -
Senaste åtgärd	2015 Ny tvättmaskin
Sammanfattning	<p>Sammanfattningsvis finns det tre tvättmaskiner varav en större variant. Två torkskåp, två manglar en torktumlare och en centrifug.</p> <p>Kvarvarande livslängd beror på slitage och belastning. Vid regelbundet underhåll kan livslängden öka. Maskinparken börjar dock bli sliten och ser ett byte inom de närmaste åren.</p> <p>Ytskiktet är okej. Finns möjlighet att digitalisera tvättstugebokningen med utbyggnad av aptussystem.</p>
Kommande underhåll	<p>Antingen byts maskiner ut vart efter de havererar, eller så samlas renoveringen till ett större projekt där alla maskiner byts ut samtidigt.</p> <p>Med tanke på maskinernas låga kvarvarande livslängd är reparation inte aktuellt.</p>

Status	Informationsbild
<p>Nuvarande bokningssystem och tvättmaskin</p>

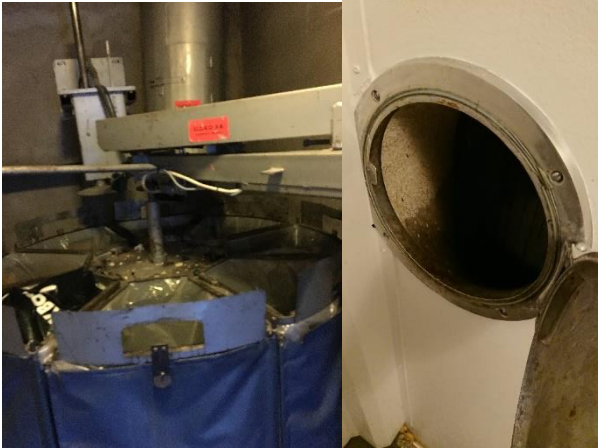
Typ	Sopnedkast i varje trapphus
Teknisk livslängd	25 år för sopkaruseller
Kvarvarande livslängd	Svårbedömd
Senaste åtgärd	-
Sammanfattning	Sophanteringen för hushållssopor sker genom sopnedkast som finns i varje trapphus.
Kommande underhåll	Byt maskin vid haveri, alternativt byt i ett samlat projekt. Ett utbyte kan bli ofrånkomligt med hänsyn till nya bestämmelser från Stockholms Stad.

Status	Informationsbild
Sopnedkast till höger samt tillhörande sopkarusell

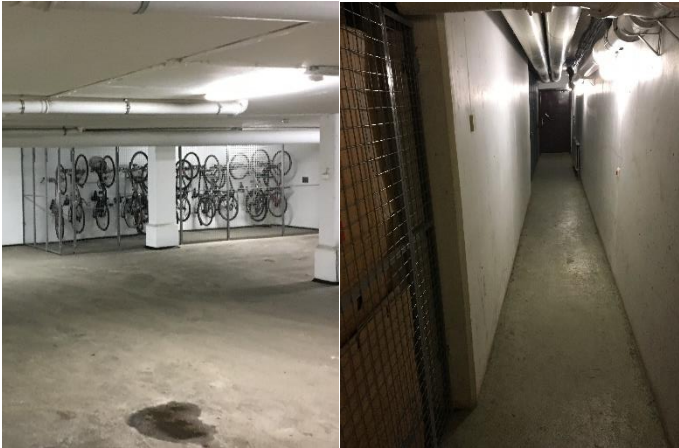
Typ	Troaxförråd samt cykelrum
Teknisk livslängd	25 år
Kvarvarande livslängd	15 år
Senaste åtgärd	-
Sammanfattning	<p>I samband med exploatering av vindslägenheter byggdes troaxförråd i källaren. Utrymmet är i okulärt gott skick och erfordrar inget underhåll.</p> <p>Föreningen har cykelrum och i garage finns vertikala cykelhängare. Vid önskemål kan vertikala cykelhängare monteras i cykelrum för att effektivisera plats</p>
Kommande underhåll	Omfattning ringa. Efter estetiska önskemål.

Status	Informationsbild
Källargång Vertikala cykelhängare

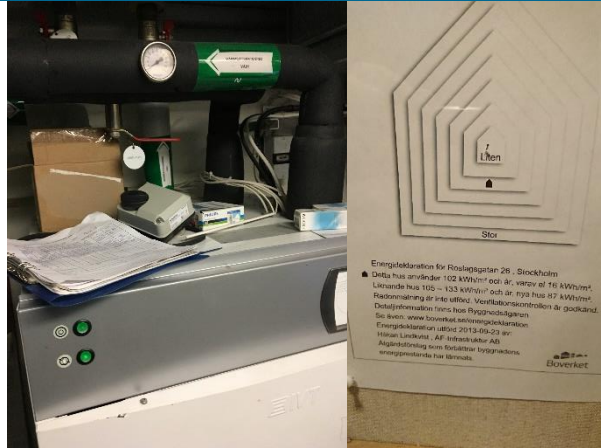
Typ	Fjärrvärme
Teknisk livslängd	25 år
Kvarvarande livslängd	10 år Fjärrvärmecentral (2006) 15 år Värmeväxlare
Senaste åtgärd	2013 Energideklaration
Sammanfattning	Fjärrvärmecentral med värmeåtervinningssystem från 2006 i gott skick. Energideklaration utförd 2013. Vid platsbesök uppmärksammades ett brummande ljud från en radiator i entrén. Systemet rekommenderas att justeras.
Kommande underhåll	Systemet kan behöva justeras för att optimera systemet med hänsyn till att åldern är 13 år.

Status	Informationsbild
Översiktsbild värmeåtervinning och energideklaration

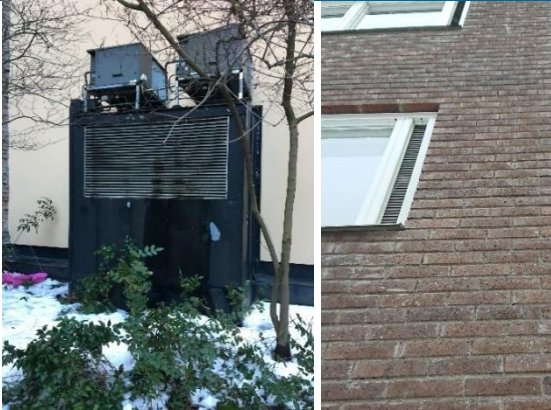
Typ	F – Frånluftsfläkt i lägenheter, med tilluft vid fönster FTX – Från-och tilluftsaggregat med värmeåtervinnings i lokaler och taklägenheter
Teknisk livslängd	25 år
Kvarvarande livslängd	15 år
Senaste åtgärd	2018 OVK utförd 2017 Installation av ej justerbara tilluftsventiler i nr 28 2011 Frånluftsfläktar byttes ut i samband med exploatering
Sammanfattning	Lägenheter i plan 4-10 frånluftsventileras via frånluftsaggregat med värmeåtervinningsbatterier placerade i respektive fläktrum. Lokaler på plan 3 (markplan) och lägenheter på plan 11 ventileras via från-och tilluftsaggregat (FTX). Garaget ventileras genom frånluftsfläktar. Fläktar och aggregat byttes 2011 vilket gör att det idag inte finns några renoveringsbehov. 2018 utfördes en OVK där stora delar av verksamheten blev godkänd, vissa anmärkningar behöver dock åtgärdas.
Kommande underhåll	OVK ska genomföras enligt myndighetsintervall. Gällande OVK 2018 budgeteras kompletterande åtgärder. Vad som avser fläktar gäller regelbundet underhåll för att bibehålla den tekniska livslängden.

Status	Informationsbild
Frånluftsfläkt markplan Tilluftsdon fönster

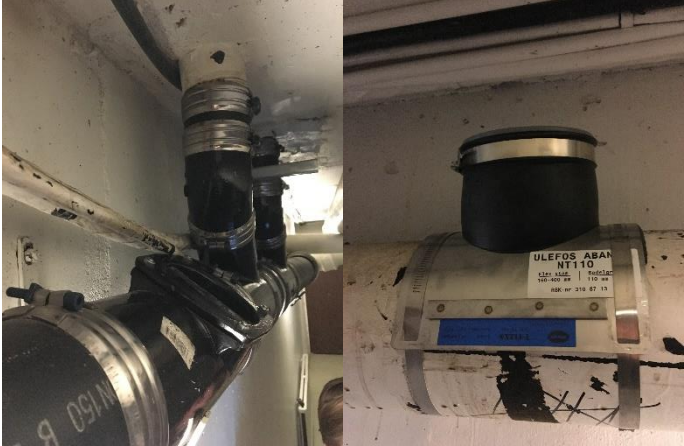
Typ	Partiellt bytta stammar
Teknisk livslängd	50 år
Kvarvarande livslängd	20 år
Senaste åtgärd	2018 Besiktning av spillvattensystem
Sammanfattning	<p>Stammarna i källare är av varierande skick. Stammarna är delvis utbytta där vissa delar håller högre standard än andra.</p> <p>En omfattande besiktning av vatten och avlopp gjordes av Avloppsteknik i slutet av 2018. Där uppmättes kvarvarande godstjocklek på rörväggarna i stammarna med ultraljud.</p> <p>Det uppmärksammades ett antal rostrosor, punktskador och felaktiga rörkopplingar. Vidare så saknar en del stammar avluftning vilket ger ökad sedimentering och kan ge driftstörningar.</p> <p>Från denna besiktning gjordes bedömningen att stamsystemet har cirka 20 år kvarvarande livslängd innan ett stambyte är aktuellt.</p> <p>För att säkerställa den kvarvarande livslängden bör en omfattande undersökning göras inom 10 år. Viktigt att fortlöpande undersöka skicket på stammarna, och att filma var femte år.</p>

Status	Informationsbild
Horisontella stammar

Kommande underhåll	<p>Kontroll av stammar vart femte år till utbyte skett. En omfattande undersökning bör läggas inom 10 år och ett utbyte inom 20 år. Utbytet kan ske genom ett fullständigt stambyte alternativt göra ett gradvist utbyte av stamsystemet.</p> <p>Viktigt att kontrollera så att vattenstammarna håller likt avloppsstammarna. Ett eventuellt läckage på vattenstammar medför stora skador.</p>

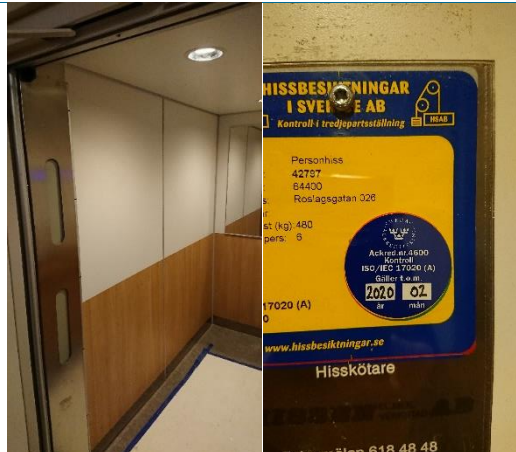
Typ	Hydraulhiss
Teknisk livslängd	50 år
Kvarvarande livslängd	40 år
Senaste åtgärd	2011 Hiss byggdes om för att nå det nya takplanet
Sammanfattning	Hisskorgen i okulärt gott skick. Hissen är besiktigad till 2020.
Kommande underhåll	Inget kommande underhåll. Säkerställa att service fungerar som det ska och att servicearbeten utförs. Bättringsåtgärden kan utföras vid behov.

Status	Informationsbild
Hisskorg samt senaste besiktning

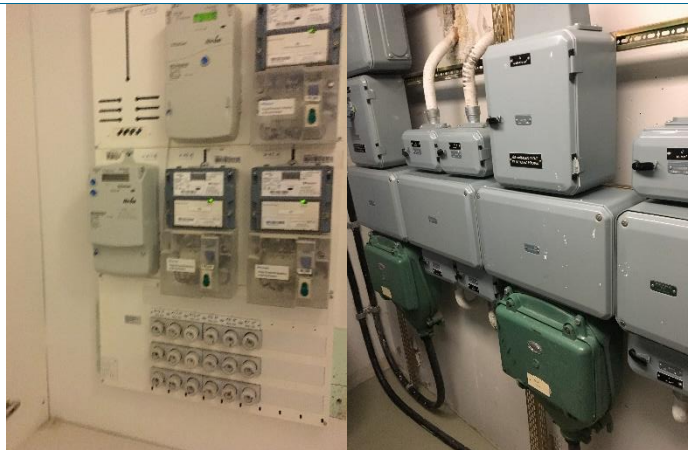
Typ	Smältsäkringar
Teknisk livslängd	50 år
Kvarvarande livslängd	Ifall uttagsbehovet inte ökar från servicen kommer den att räcka.
Senaste åtgärd	-
Sammanfattning	Elmätare är installerad i trapphuset, alla boende har trefas in i lägenhet. Kablaget i elcentral uppfattas vara mer än tillräckligt.
Kommande underhåll	Eventuell utbyggnation för laddstolpar till bilar. I övrigt uppfattas elcentral vara väl dimensionerad.

Status	Informationsbild
Vybild över elcentral samt kablage
