Trumslagaren 5 – Underhållsplan

Lützensgatan 3, Stockholm

UNDERHÅLLSPLAN

Avseende objekt: Brf Trumslagaren 5

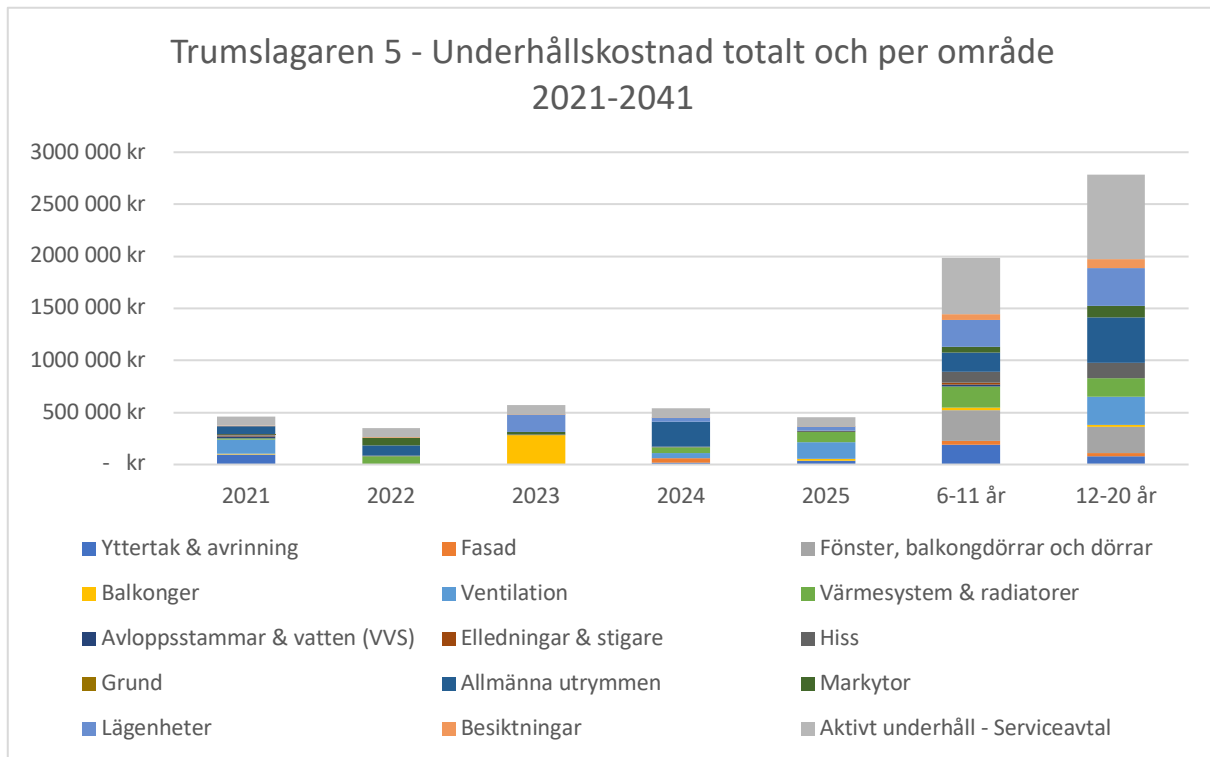
Följande diagram ger en översikt av underhållskostnad totalt samt per områden för åren 2021-2041.

Uppskattningen är att den årliga underhållskostnaden kommer att variera mellan 350-600 tusen kronor per år över denna period. Notera dock att detta förutsätter ett aktivt underhåll och att inte något större oväntat problem uppkommer i fastigheten.

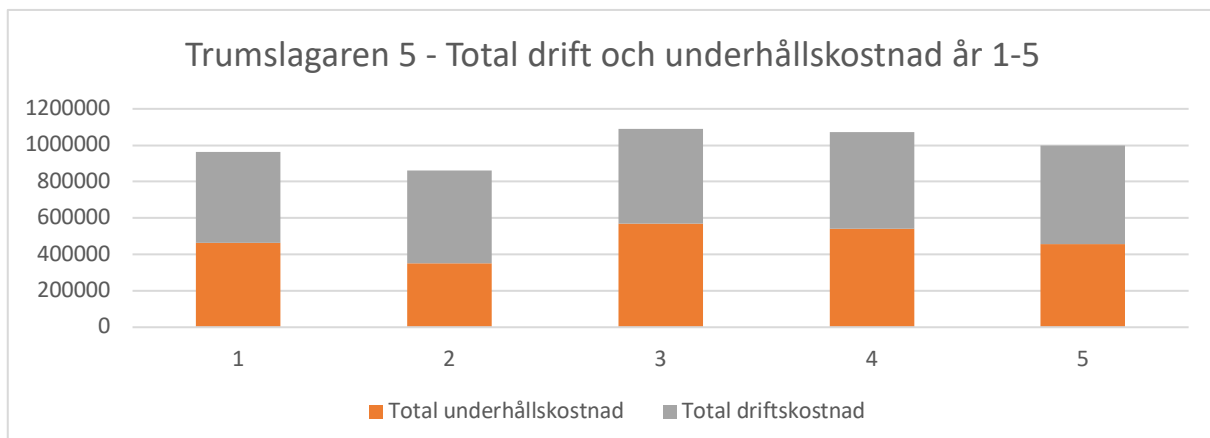
Nedanstående diagram visar den totala kostnaden för drift och underhållskostnad för de kommande 5 åren.

Den uppskattade totalkostnaden kan hanteras inom nuvarande finansiella ramar och bör kunna hanteras utan höjningar av hyra. Föreningens fastighet är även relativt lågt belånad vilket ger utrymme att hantera större oväntade och oförutsedda händelser via nya lån utan väsentlig påverkan på föreningens ekonomi.
